MESSA IN SICUREZZA POST-SISMA DELLA PARROCCHIA DELLA VISITAZIONE DI MARIA SANTISSIMA A RENO FINALESE (MO)

RT/2016/36/ENEA

M.A. Segreto, A. Gugliandolo, B. Carpani, G. Marghella, A. Marzo

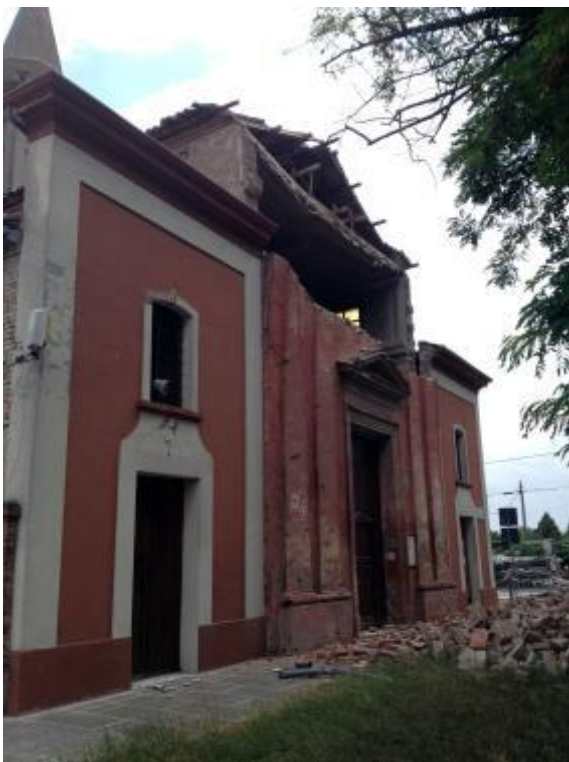
L'effetto più evidente dell'azione sismica è stato sicuramente il crollo della porzione superiore della facciata della chiesa, priva di ogni collegamento con le pareti laterali: questo crollo è il risultato di un meccanismo di ribaltamento che ha interessato la porzione centrale superiore del prospetto principale, la cui parte non crollata si presenta attualmente distaccata dal corpo della chiesa e notevolmente inclinata verso il sagrato. I due corpi laterali della facciata, più bassi, non connessi con la porzione centrale ma legati alle pareti laterali, hanno risentito meno di questo meccanismo di ribaltamento, che ha interessato sostanzialmente la sola parte sommitale, più alta della retrostante copertura delle navate laterali (figg. 2-3).

Fig. 2 La facciata

La facciata principale della Chiesa risulta parzialmente crollata e per gran parte in pericolo di ribaltamento verso l'esterno. Il crollo di parte della facciata in corrispondenza della navata centrale, dal timpano fino all'attacco con le facciate delle navate laterali, ha comportato la perdita dell'appoggio da parte del solaio. Inoltre sono state rilevate evidenti lesioni.

centrale e l'appoggio del solaio mediante la ricostituzione della continuità della facciata. Sarà utilizzato per tale scopo una struttura reticolare molto leggera in legno di abete, semplice da realizzare e porre in opera. Detta struttura sarà ancorata alle murature perimetrali e costituirà un appoggio continuo per il solaio. E' prevista inoltre la sbadacchiatura di tutte le porte e finestre di facciata, facendo in modo che attraverso le porte possa essere agevole il passaggio di operai e attrezzature da utilizzare per le successive opere di restauro.

Infine, le facciate in ribaltamento delle navate laterali saranno ancorate alle murature retrostanti mediante tiranti in acciaio adeguatamente fissati ad una piastra per la ripartizione della sollecitazione.

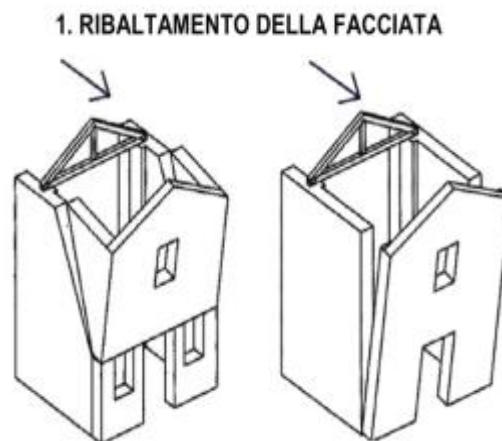
Fig. 3 Meccanismo di ribaltamento

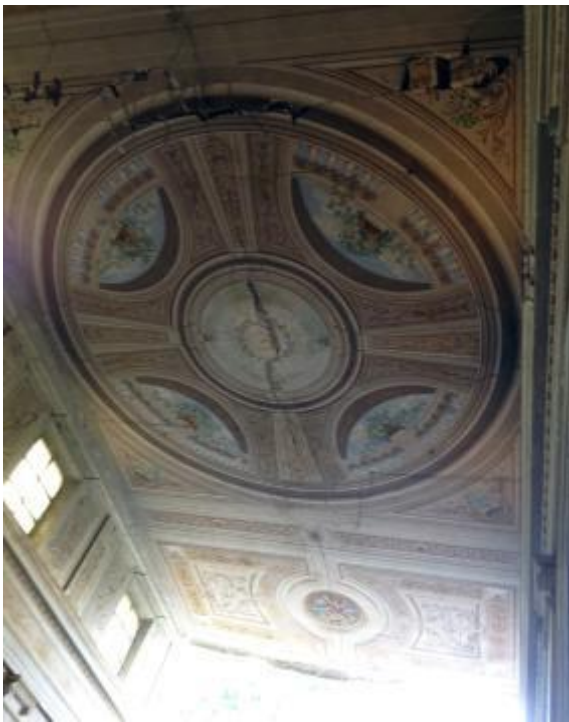
La navata centrale presenta una controsoffittatura realizzata con un incannucciato dipinto che, pur essendo lesionato in più punti, presenta dei solidi ancoraggi alle capriate della copertura (fig. 4). Al contrario, le volte affrescate delle navate laterali, realizzate con mattoni disposti in foglio, risultano essere quasi completamente crollate, in particolar modo nella navata sinistra: le poche porzioni ancora in opera, localizzate nelle due arcate più vicine all'abside, presentano delle gravi lesioni che ne compromettono la stabilità, rendendo estremamente pericoloso l'accesso (fig. 5).

Fig. 4 La copertura della navata centrale

L'intervento prevede la preventiva rimozione degli elementi di copertura al fine di un loro successivo recupero e reimpiego. Verrà, quindi, realizzata una struttura provvisoria in tubolari (fig. 20) e scatolari di acciaio (facilmente rimovibile a seguito degli interventi di consolidamento) che avrà il compito di proteggere l'interno della chiesa dagli agenti atmosferici. La struttura verticale sarà realizzata con profilati a C accostati e costituirà anche la struttura di sostegno dell'impalcato di protezione e di lavoro nella navata principale della chiesa. I profilati a C verranno posizionati in corrispondenza delle aperture finestrate della navata principale dalle quali la struttura si protenderà verso l'esterno, onde evitare ulteriori interventi invasivi sulla controsoffittatura affrescata.

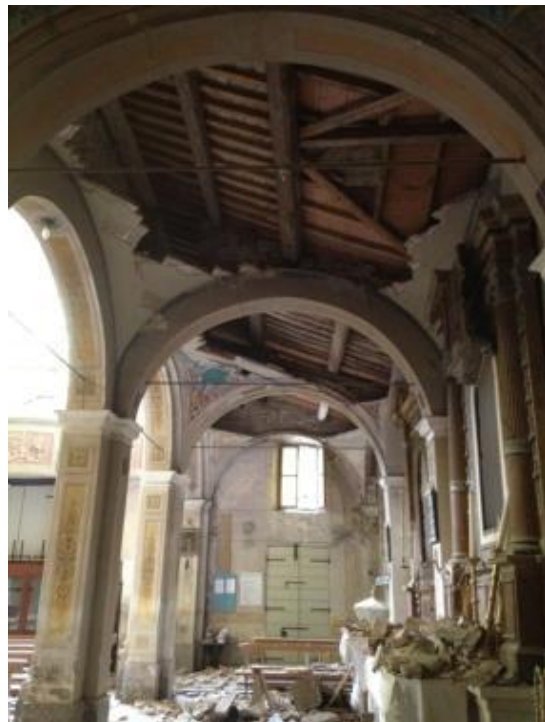
Fig. 5 Le volte crollate della navata sinistra

L'intervento all'interno della chiesa ha fundamentalmente lo scopo di permettere l'accesso in sicurezza agli ambienti, ma è stato progettato per essere propedeutico alla successiva fase di recupero e ripristino. Si realizzerà una struttura con ponteggio a tubo e giunto all'interno delle navate laterali con dei tavolati modulari opportunamente disposti per svolgere il doppio ruolo di protezione dalla caduta di oggetti nella fase di intervento nelle aree interne e di piano di lavoro per gli interventi sulle volte delle navate laterali. La stessa tipologia di tavolato con duplice funzione sarà realizzata sulla struttura di sostegno della copertura provvisoria per gli interventi sulla controsoffittatura della navata centrale. Le porzioni superstiti di quest'ultime saranno opportunamente puntellate per prevenire ulteriori crolli.

Un discorso a se stante riguarda il recupero degli elementi delle volte affrescate delle navate laterali, quasi completamente crollate. Essendo le volte realizzate con mattoni disposti in foglio, su cui è stato steso uno strato pittorico costituito da un intonaco di arriccio spesso circa 1-2 cm e da un intonaco di finitura leggermente più sottile, il crollo non ha comportato una eccessiva frammentazione dell'apparato pittorico, rimasto adeso alla superficie dei mattoni. E' dunque possibile ipotizzare una futura operazione di ricomposizione delle volte con l'impiego del materiale originario, che deve pertanto essere catalogato, raccolto e stoccato in un luogo idoneo alla sua conservazione in attesa dell'intervento di ricomposizione. Tale operazione deve essere eseguita da personale specializzato, tramite un'iniziale riquadratura dell'area del crollo con una maglia che consenta una facile localizzazione del materiale una volta raccolto ed una adeguata campagna fotografica. Successivamente i singoli elementi possono essere prelevati e stoccati in apposite cassette catalogatrici.

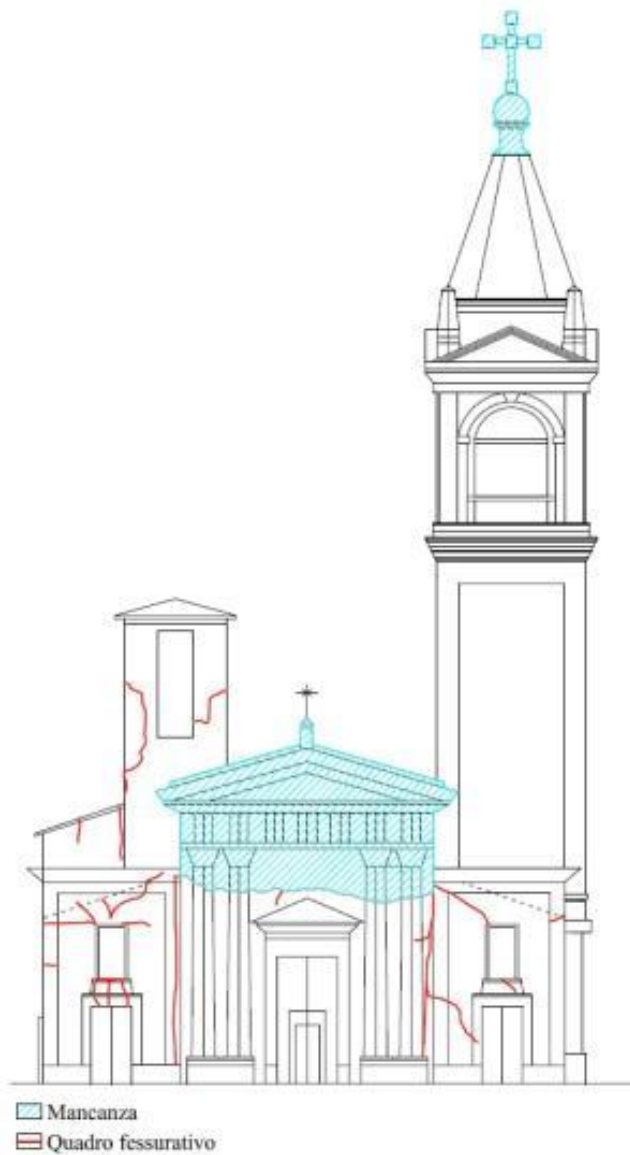
Il quadro fessurativo (figg. 6-8) evidenzia una situazione piuttosto critica: oltre alle lesioni presenti in facciata, dovute al meccanismo di ribaltamento, sono visibili numerose altre lesioni, alcune delle quali particolarmente importanti.

Fig. 6 Quadro fessurativo facciata

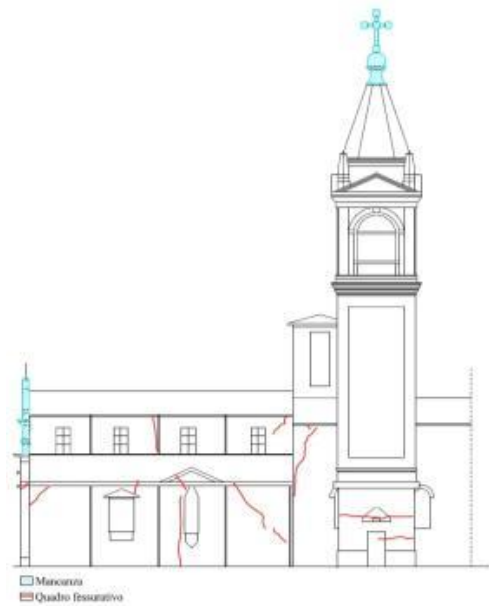
Fig. 7 Quadro fessurativo prospetto Est

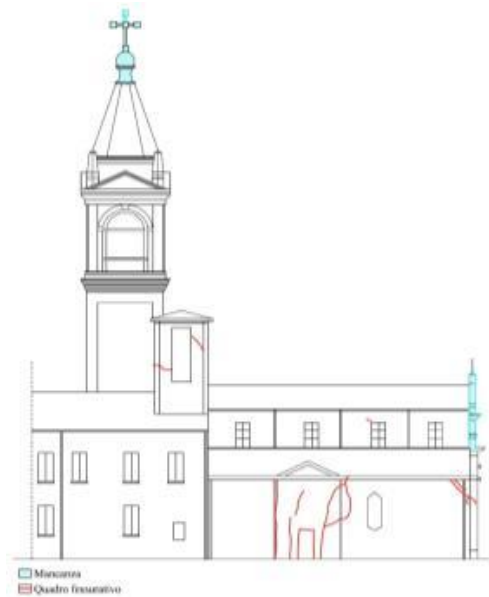
Fig. 8 Quadro fessurativo prospetto Ovest

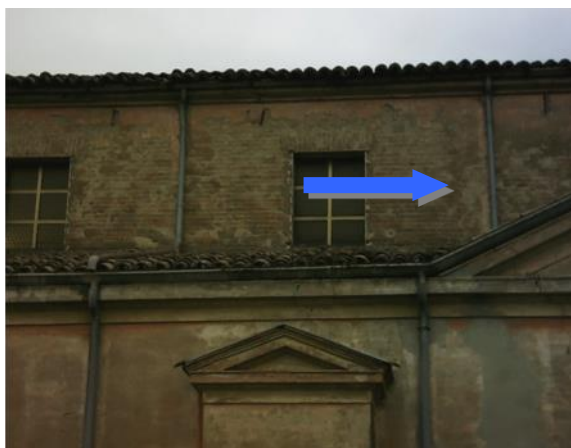
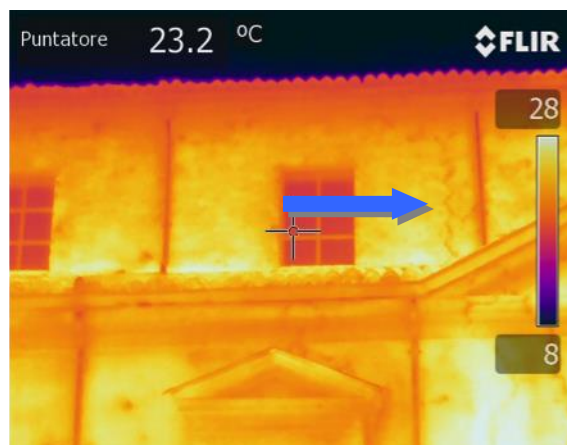
In particolare occorre menzionare una serie di lesioni trasversali all'asse principale della chiesa, all'incirca a metà lunghezza delle navate (tra il secondo ed il terzo arco): queste lesioni, tutte passanti anche se all'esterno risultano difficilmente visibili e sono state evidenziate dall'esame termografico, si riscontrano senza soluzioni di continuità sulle pareti esterne delle navate laterali, sulle pareti della navata centrale al di sopra degli archi e sul suo controsoffitto, interessando quindi l'intero corpo della chiesa da parte a parte (figg. 9-10).

Fig. 9 Lesione sulla navata centrale (vis)

Fig. 10 Lesione sulla navata centrale (IR)

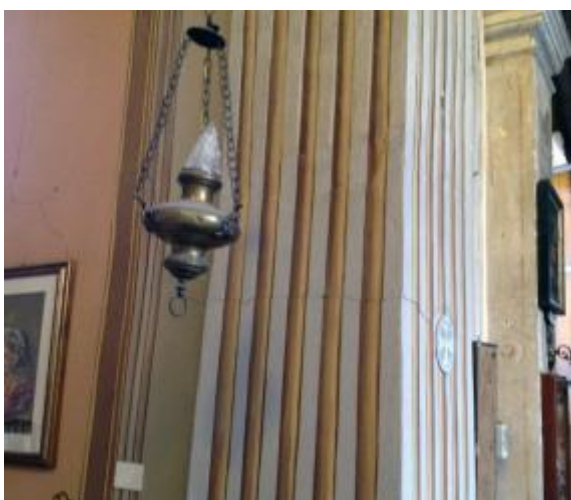
Altre lesioni evidenti sono quelle tra l'aula e l'abside, che costituiscono due differenti corpi di fabbrica le cui pareti non sembrano essere tra loro collegate: il pilastro destro dell'arco trionfale che separa i due corpi è tagliato ad un'altezza di circa 2 metri e leggermente ruotato, mentre la parete destra dell'abside presenta delle lesioni passanti per tutta la sua altezza, in corrispondenza dell'angolo che si forma con la parete di fondo della navata destra (fig. 10). Al contrario sul lato sinistro dell'abside la presenza del vecchio campanile ha tenuto insieme le due pareti, però la sua struttura più rigida ha provocato delle lesioni da martellamento sulla parete sinistra dell'abside e delle lesioni da taglio sulla parete della sacrestia (fig. 11). Delle lesioni sono presenti anche in corrispondenza della parete di fondo dell'abside.

Fig. 11 Lesione sul pilastro dell'arco trionfale

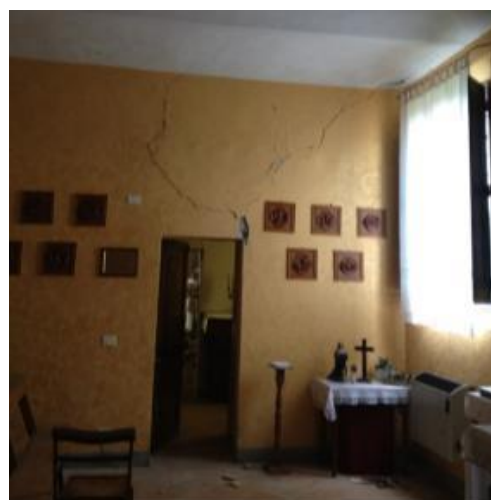
Fig. 12 Lesioni sulla parete della sacrestia

Sono stati poi riscontrati un principio di ribaltamento verso l'esterno della parete perimetrale della navata destra, con lesione in chiave dei tre archi nonostante la presenza delle catene (di cui non si vede il capochiave all'esterno), ed un principio di ribaltamento anche della parete di fondo della stessa navata, evidenziata dalle classiche lesioni ad andamento diagonale visibili all'esterno. Un'altra grave lesione a taglio si riscontra sul primo pilastro della navata destra, è posta al di sopra dell'estremo superiore del capitello e ne ha comportato una traslazione verso destra (fig. 12).

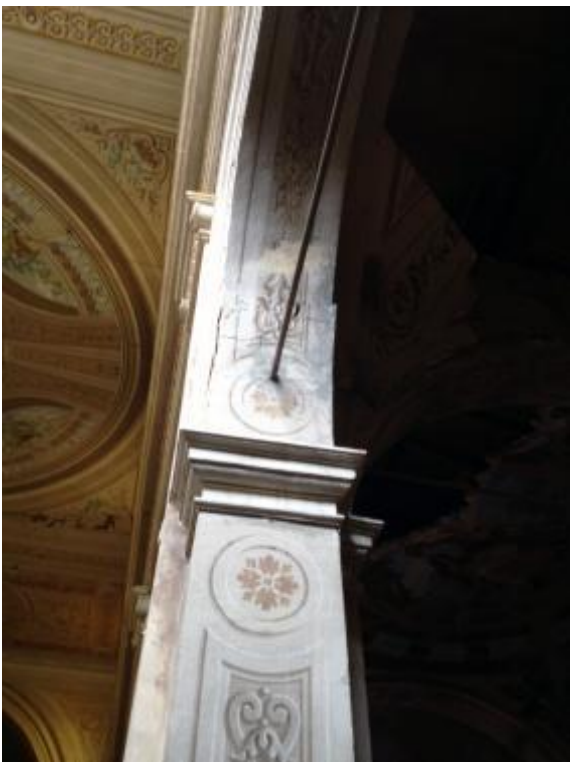
Fig. 13 Traslazione pilastro della navata destra

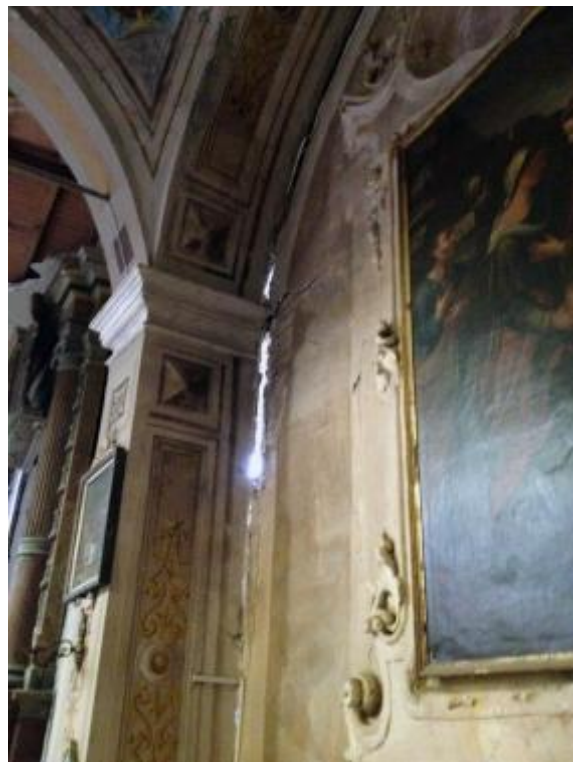
La navata laterale sinistra non sembra evidenziare invece tali meccanismi, eccezion fatta per la parete laterale in corrispondenza dell'ultima arcata, posta in semplice appoggio rispetto all'arco ed in evidente ribaltamento verso l'esterno (fig. 13).

Fig. 14 Ribaltamento parete della navata sinistra

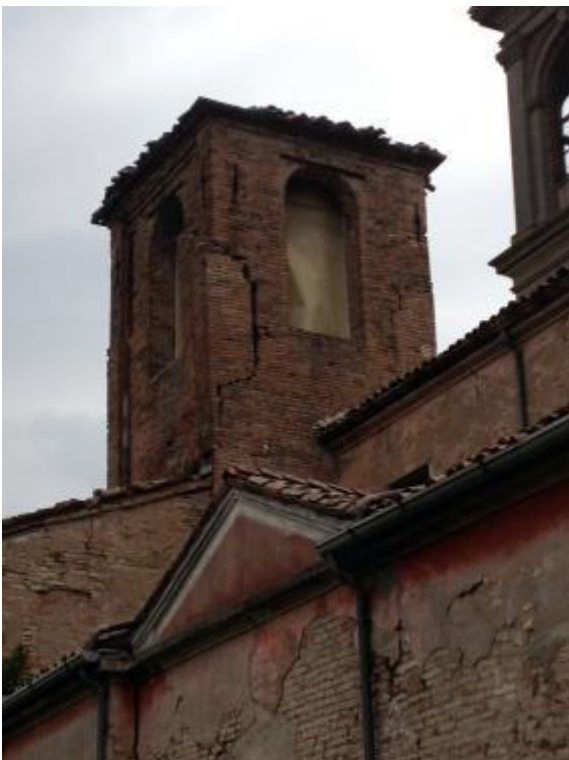
La torre originaria, alta circa 16 m, realizzata in muratura e munita, nelle due direzioni, di catene poste immediatamente al di sotto dell'intradosso della copertura, presenta una situazione molto critica in corrispondenza delle aperture della cella campanaria e dell'estradosso della copertura. Il danno più evidente è l'espulsione dei cantonali, in particolare dei due prospicienti verso il prospetto

principale della chiesa, notevolmente dislocati, che comporta un elevato rischio di crollo dell'intero campanile con conseguente danneggiamento delle strutture sottostanti, mentre in copertura è osservabile lo scivolamento e la caduta dei coppi (figg. 14-15).

Fig. 15 Espulsione dei cantonali della cella campanaria

La struttura del campanile originario della chiesa ha subito ingenti danni, il principale dei quali risulta essere l'espulsione dei cantonali al livello della cella campanaria. Sono presenti delle catene in corrispondenza dell'estremo superiore delle bucatore, che hanno salvaguardato la staticità del campanile nella parte superiore, mentre inferiormente si procede con la cerchiatura dell'intero perimetro con l'impiego di trefoli metallici ($\phi = 20$) ancorati in corrispondenza degli spigoli.

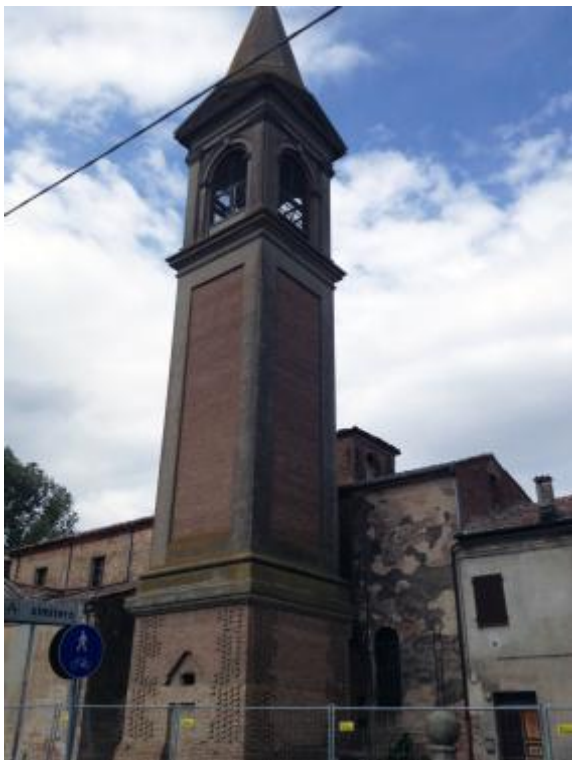
Il nuovo campanile, costruito in prossimità del fianco destro della chiesa, è invece molto più recente, realizzato in muratura e calcestruzzo ed alto oltre 35 metri. In seguito al sisma si è verificata una torsione dell'intera struttura, tagliata a circa 2 metri di altezza, in corrispondenza di una discontinuità del materiale nel basamento: la rotazione non è particolarmente accentuata ma comunque evidente, così come la lesione intorno a cui è avvenuto il movimento (figg. 17-18). Al di sopra del basamento non si notano, almeno dall'esterno, ulteriori danni, ad eccezione della guglia, anch'essa tagliata alla base e ruotata, e rimossa dai Vigili del Fuoco per poter garantire il passaggio sicuro sulla strada sottostante: tuttavia l'intera struttura, lesionata alla base, rappresenta un grave pericolo perché in caso di crollo potrebbe coinvolgere, data la sua altezza, non solo la chiesa ma anche la strada e le costruzioni circostanti.

Fig. 17 Il nuovo campanile in fianco alla chiesa

Come evidenziato nello stato di fatto, il campanile che si trova in fianco alla chiesa, di costruzione abbastanza recente, in seguito all'azione sismica è andato incontro ad un movimento di roto-traslazione con il taglio netto della struttura nella parte del basamento, a circa 2 metri di altezza sul piano di calpestio; la guglia sommitale, anch'essa lesionata, è stata già rimossa dai Vigili del Fuoco. Sul corpo del campanile, oltre alla lesione sul basamento, non sono state rilevate (almeno con il

Quello che si propone è pertanto un intervento di tirantaggio del campanile, che può assumere i caratteri di un intervento definitivo, sulla scorta dell'intervento eseguito con la supervisione scientifica dell'ENEA sul campanile della Chiesa di San Giorgio in Trignano (Reggio Emilia), gravemente danneggiato dal terremoto del 15 ottobre 1996. Trattandosi in questo caso di un intervento a carattere definitivo non può essere computato un costo effettivo in questa fase, per la mancanza delle sufficienti informazioni. Si procederà pertanto ad una valutazione economica di questo intervento nella fase di progettazione esecutiva.

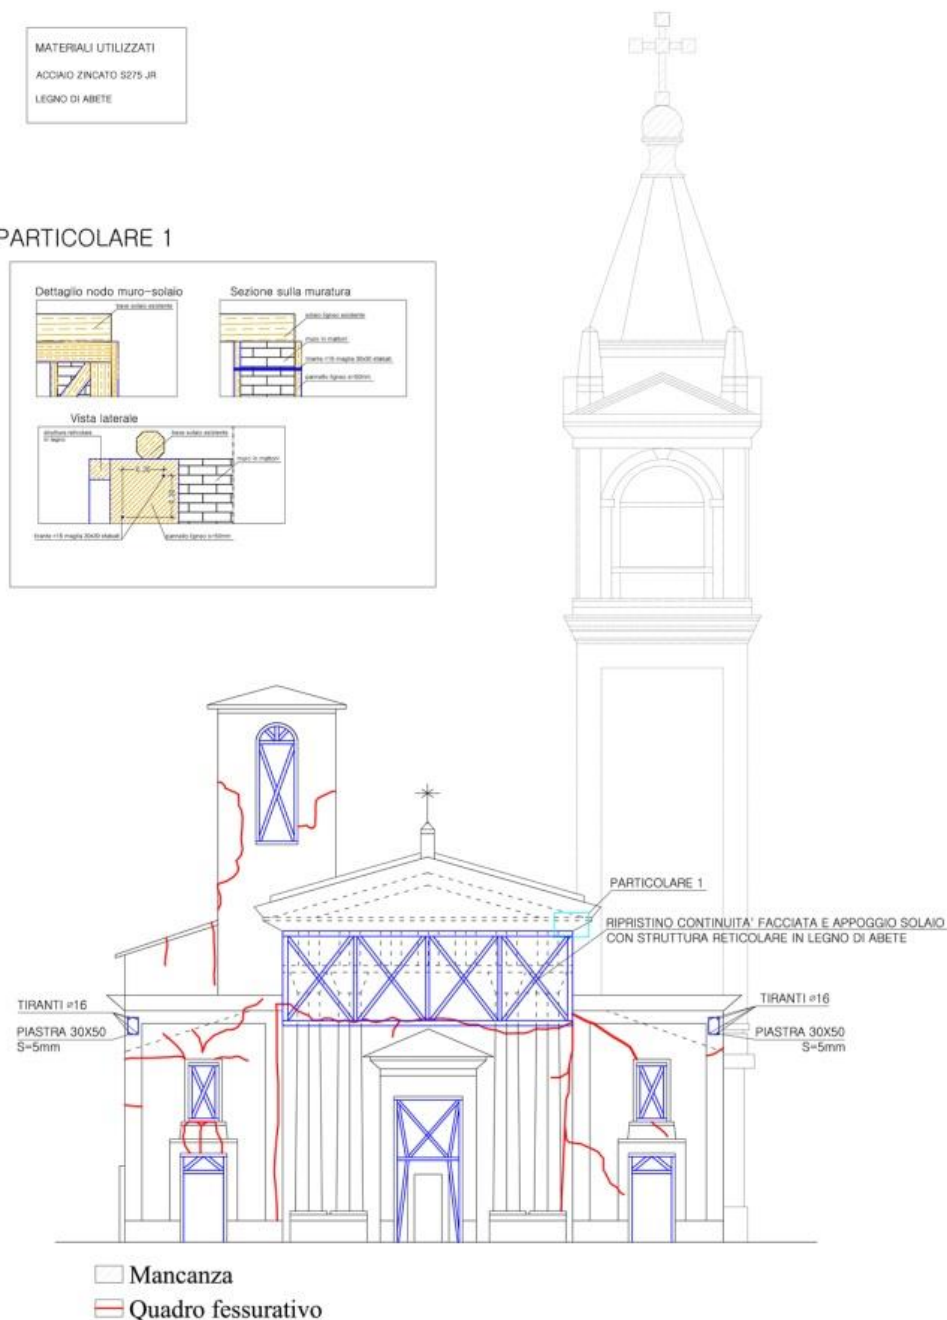
Fig. 19 Schema di intervento sul prospetto principale

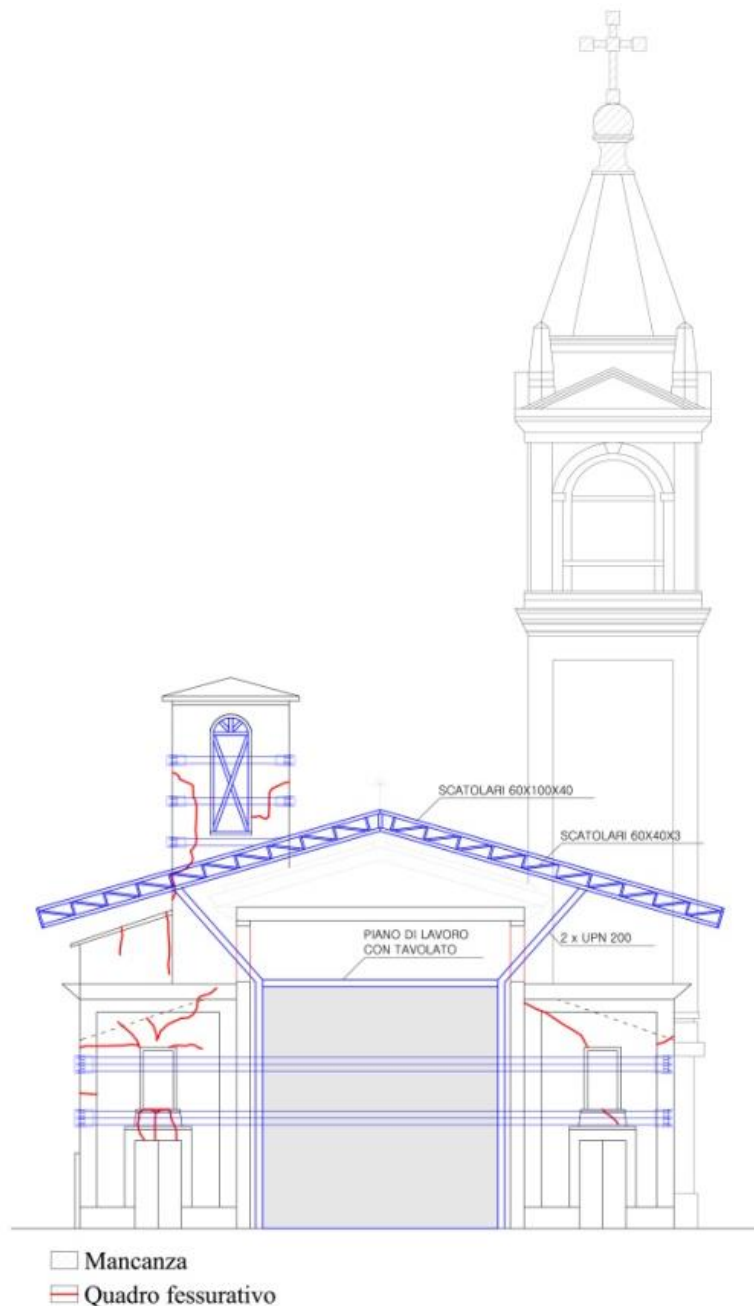
Fig. 20 Sezione schematica dell'intervento sul prospetto principale

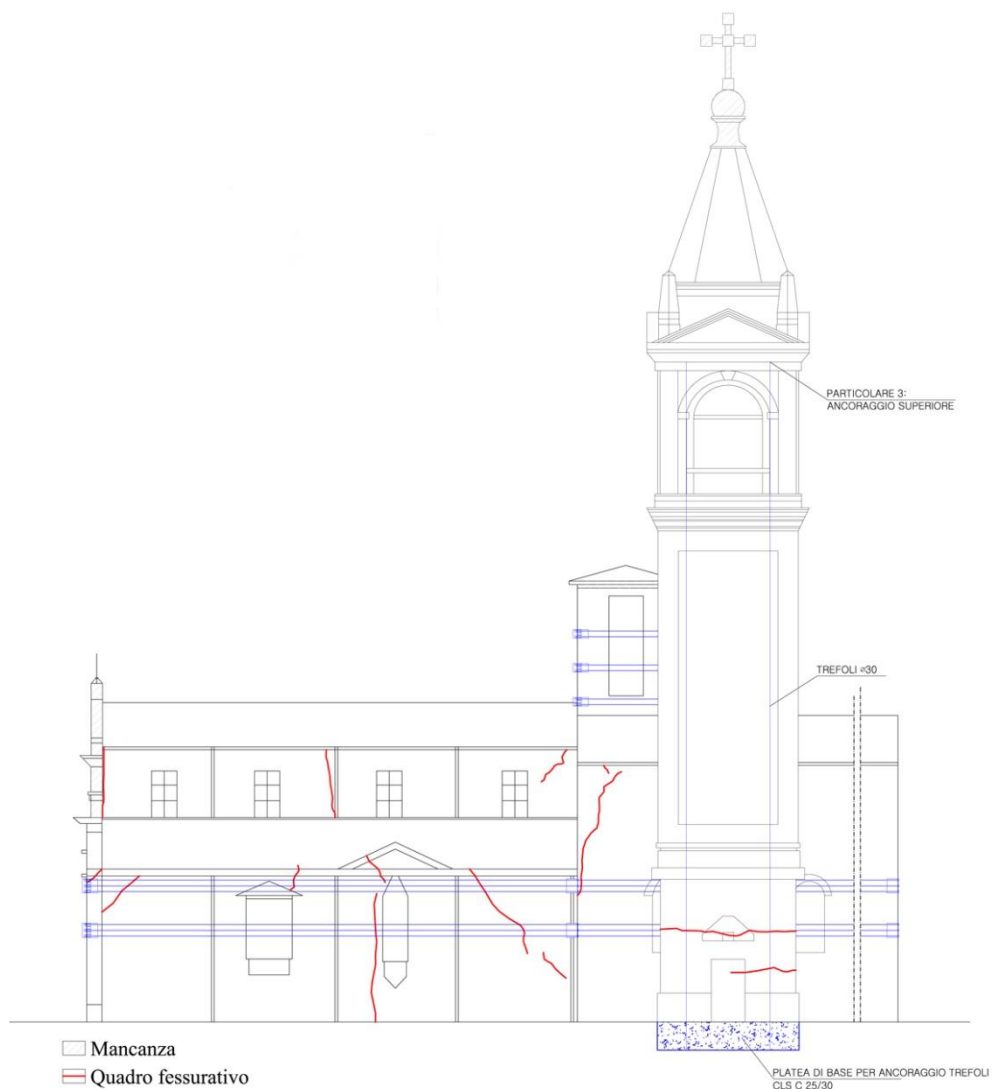
L'intero perimetro del corpo di fabbrica ha subito un meccanismo di collasso che ha comportato il ribaltamento di tutti i prospetti, in particolare della facciata principale: questa deficienza della struttura è principalmente dovuta alla mancanza di connessioni tra le varie murature, alla non corretta continuità nei nodi d'angolo. Al fine di recuperare il corretto cinematico della struttura si interviene con la cerchiatura dell'intero perimetro con l'impiego di trefoli metallici ($\phi = 20$) ancorati in corrispondenza degli spigoli tramite piastre 50x40.

Fig. 21 Posizionamento dei tiranti sulla facciata ad Est

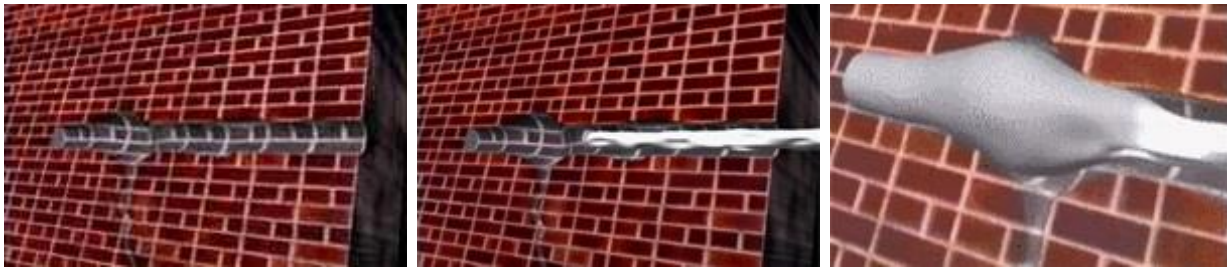
Fig. 22 Ancoraggio della cerchiatura tramite sistema Bossong

l'ancoraggio mediante il sistema Bossong. Questo sistema consiste nel posizionamento di una barra di acciaio all'interno di un foro realizzato nella muratura, fissata con una iniezione a bassa pressione di materiale consolidante, coassialmente al tirante stesso, per mezzo di un apposito sistema di tubicini di iniezione o, più semplicemente, all'interno di apposite barre cave. Una speciale calza in tessuto poliestere, posizionata intorno alla barra e riempita gradualmente durante l'iniezione fino a completa saturazione, adattandosi alla forma della sede garantisce una efficace connessione alla muratura da consolidare, oltre a permettere la buona riuscita delle operazioni di iniezione, evitando imprevedibili e spesso dannose dispersioni in vuoti e cavità che possono essere sempre presenti nelle strutture murarie esistenti (fig. 22). La calza, assicurando l'aderenza del materiale iniettato al supporto per tutta la lunghezza, e quindi un'omogenea distribuzione degli sforzi nella muratura, dà la possibilità di non dover applicare piastre di ancoraggio.
