Unità Tecnica Efficienza Energetica  
Analisi e Valutazione di sistemi per l'Efficienza Energetica  
Centro Ricerche Bologna

# **DIAGNOSI ENERGETICA DELLA SCUOLA MEDIA DEL COMUNE DI CASTROCARO TERME E TERRA DEL SOLE (FC)**

RT/2016/38/ENEA

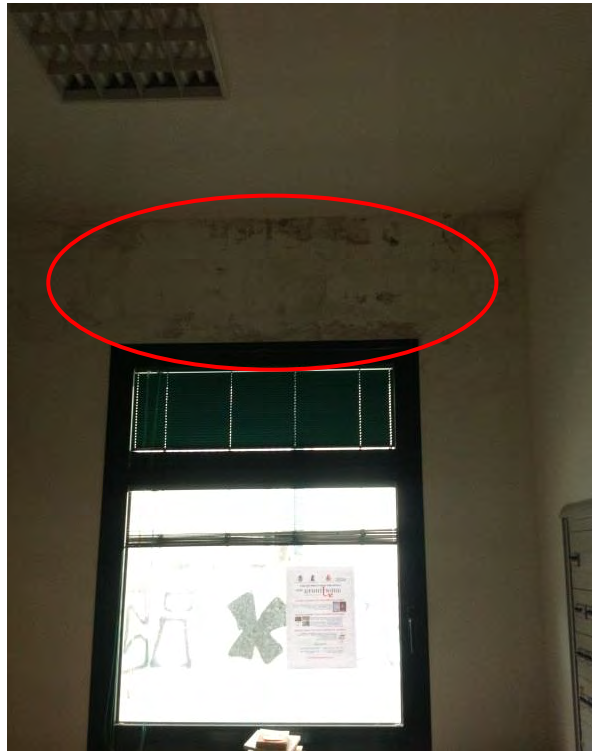
Per quanto riguarda la struttura del solaio, anch'esso in latero-cemento, si rilevano numerose infiltrazioni d'acqua e presenza di umidità ai nodi parete-solaio.

**Fig. 8 – Infiltrazioni d’acqua e conseguente sfogliatura dell’intonaco per umidità**

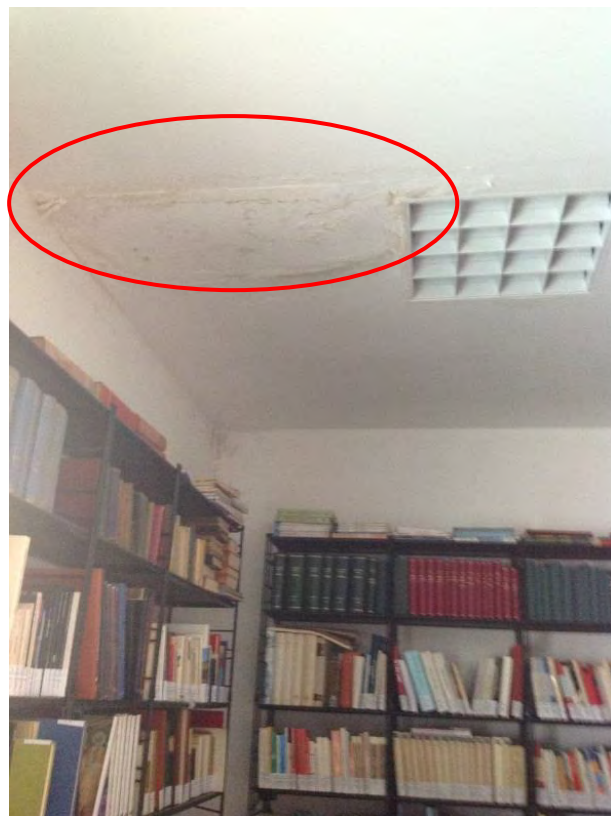
**Fig. 9 – Imbibimento soletta di interpiano**

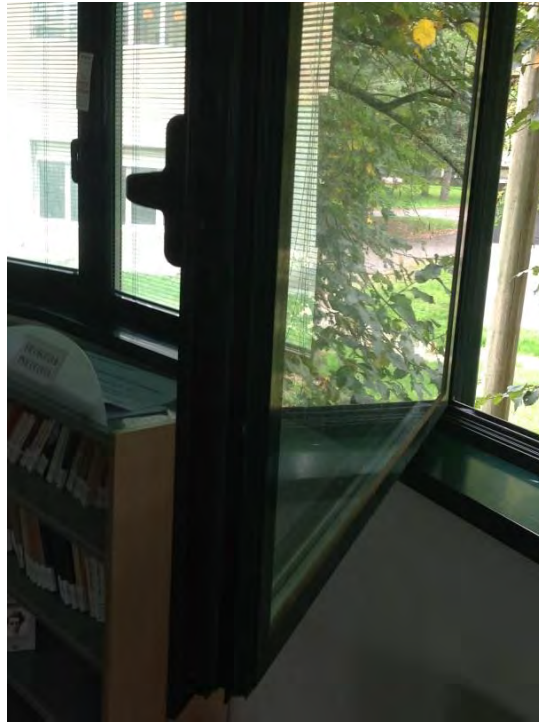
Tutti gli infissi hanno una buona tenuta e non si rilevano particolari fenomeni d'infiltrazioni/esfiltrazioni. Le guarnizioni sono integre e assolvono le loro funzioni.

**Fig. 10 – Telaio infisso**

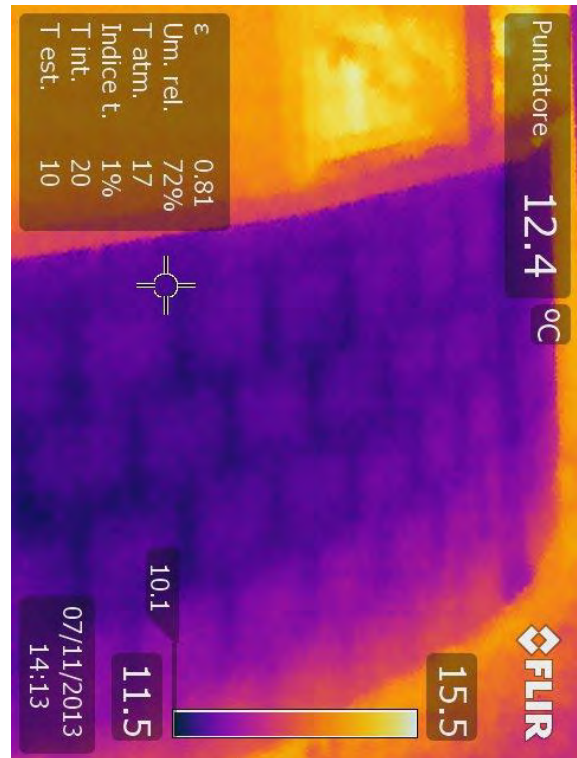
La termografia ci ha, inoltre, consentito di rilevare una massiccia presenza di ponti termici e di problemi di umidità soprattutto ai nodi soffitto-parete e al basamento.

Fig. 17 – Termografia infisso - muro

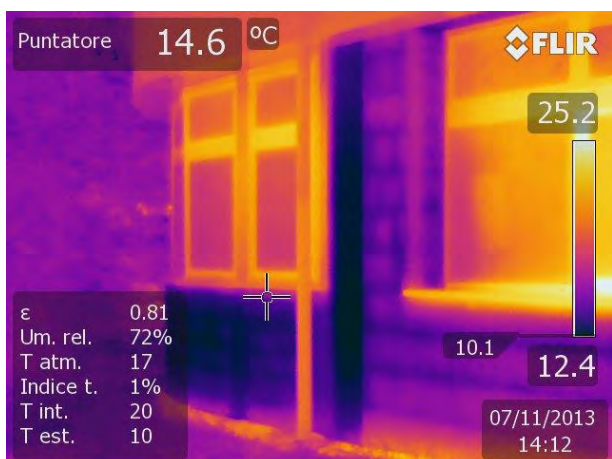
**Fig. 20 – Termografia infissi-muratura**

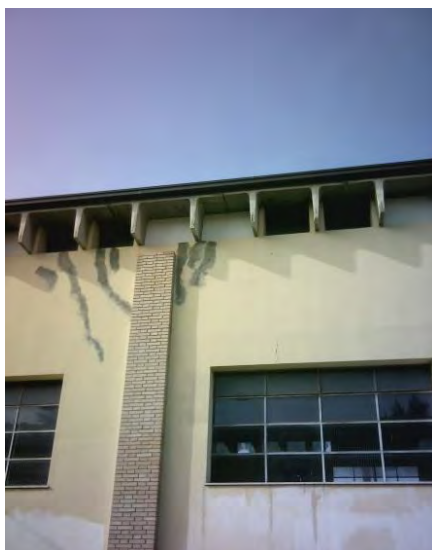
Fig. 23 - Lesioni sulla muratura

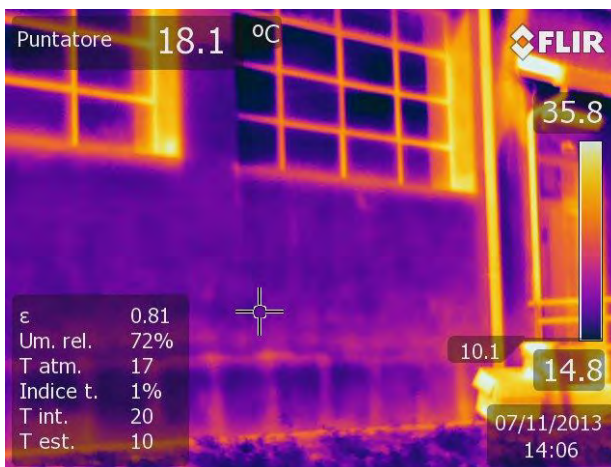
**Fig.27 – Presenza di umidità in facciata**

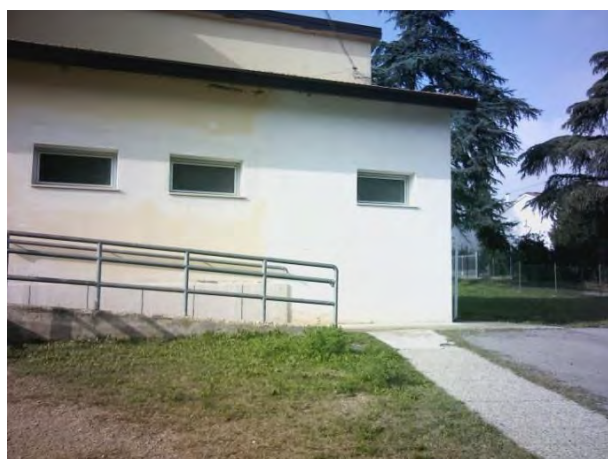
**Fig. 25 – Presenza di umidità in facciata**

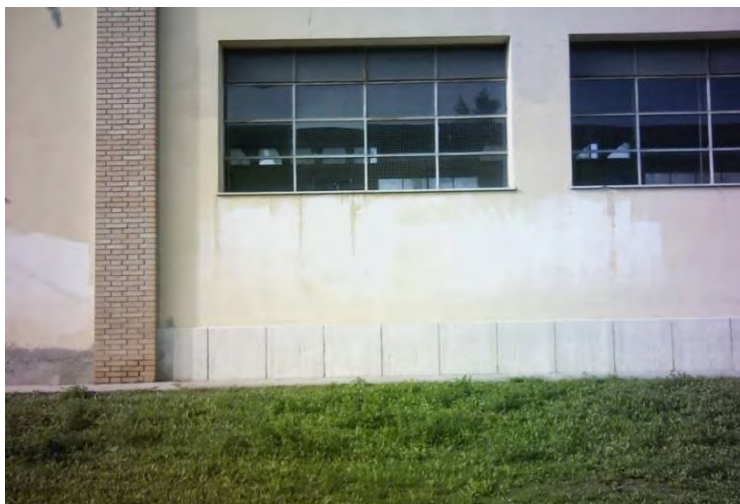
Gli infissi sono realizzati in metallo con vetro singolo ed evidenziano una pessima tenuta all'aria.

**Fig. 27 – Risarcitura muro esterno**

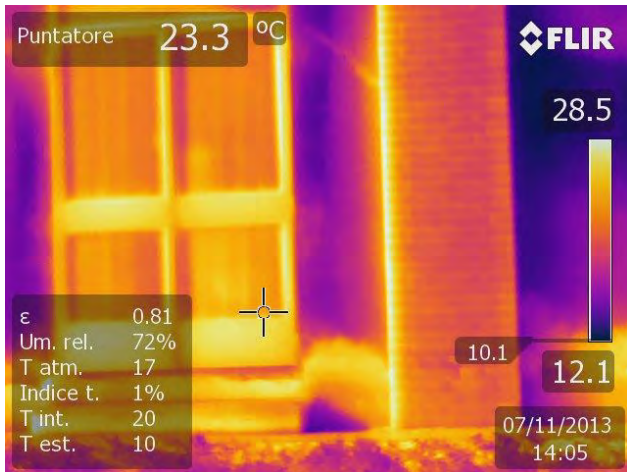
La termografia ci ha, inoltre, consentito di rilevare una massiccia presenza di ponti termici e di problemi di umidità soprattutto ai nodi soffitto-parete e al basamento.

**Fig. 31 – Ponte termico infisso-muratura**

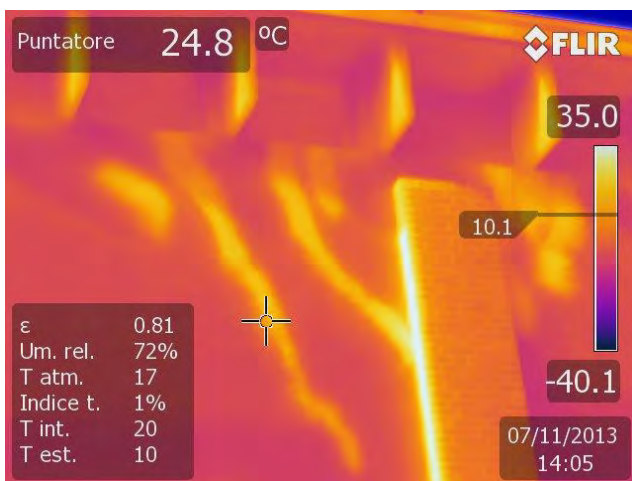
**Fig. 33 – Termografia lesioni in facciata**

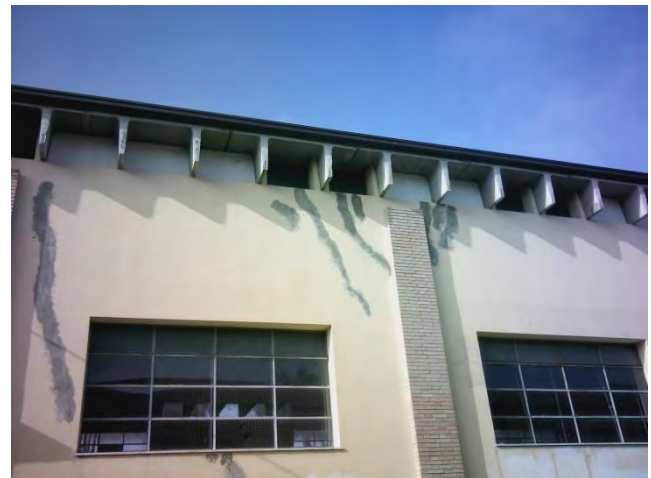
**Fig. 32 – Lesioni in facciata**

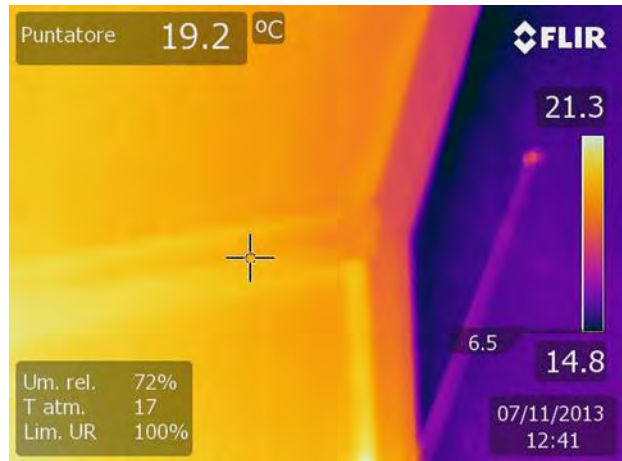
Il corridoio centrale della struttura è coperto da un lunghissimo lucernaio costituito da una lastra singola opaca con telaio in metallo.

**Fig. 37 – Termografia lucernario**

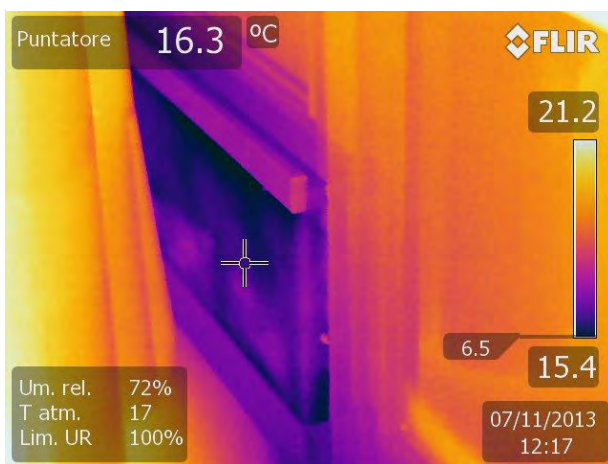
La termografia ci ha, però, consentito di rilevare una massiccia presenza di ponti termici e di problemi di umidità soprattutto nella zona sottofinestra.

**Fig. 46 – Termografia muro esterno**

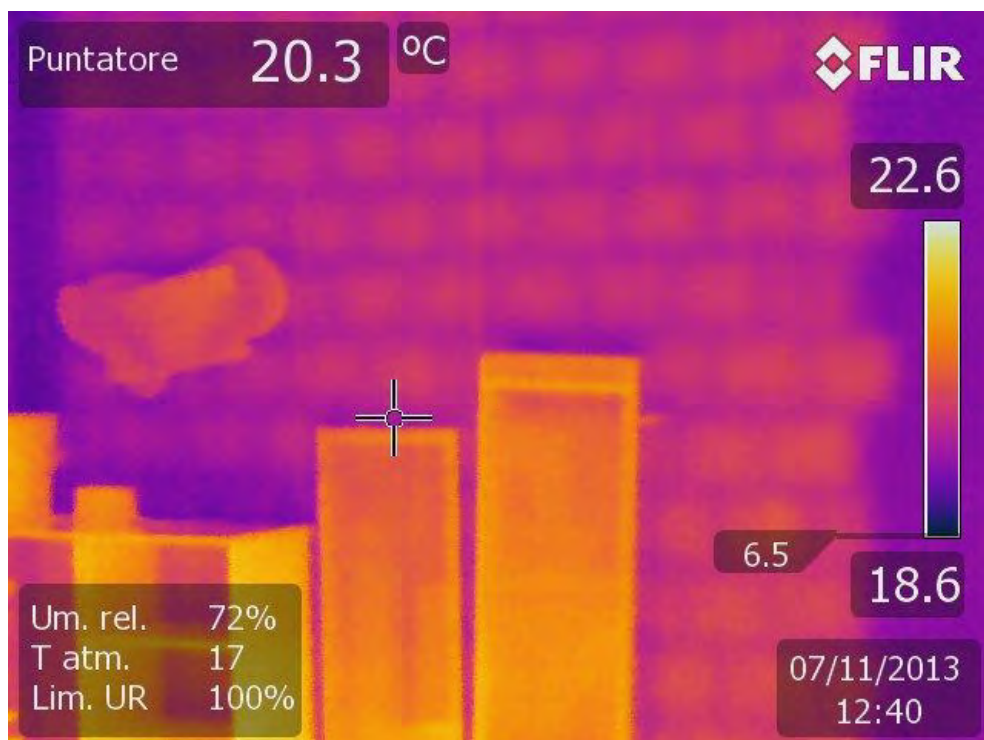
**Fig. 48 - Termografia muratura dall'interno**

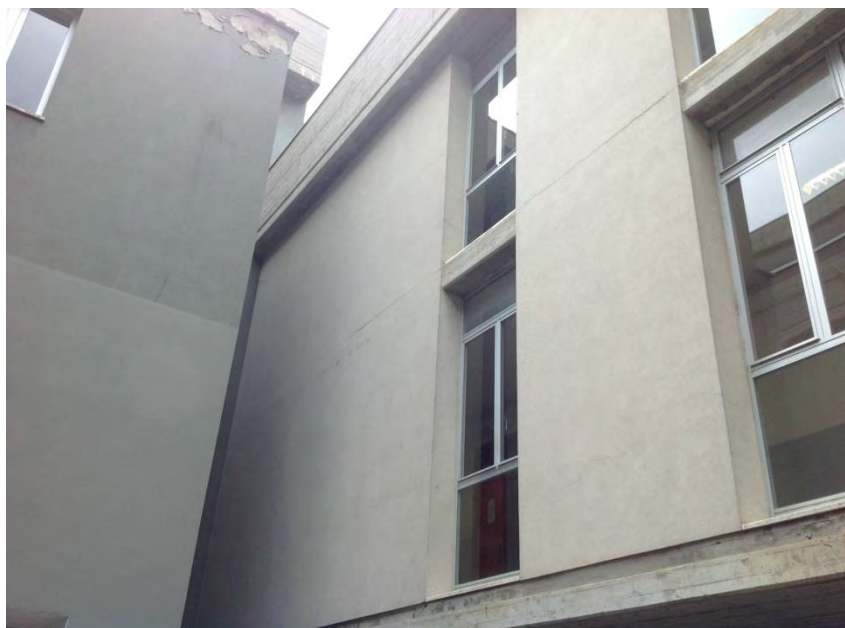
Ad una prima analisi visiva l'edificio appare di costruzione abbastanza recente ma già dall'osservazione della facciata denuncia un non ottimale stato di manutenzione. Si notano, infatti, lesioni e scrostature all'intonaco dovute soprattutto ad infiltrazioni d'acqua dal terrazzo e dal tetto giardino.

**Fig. 51 – Scrostature in prossimità del tetto giardino**

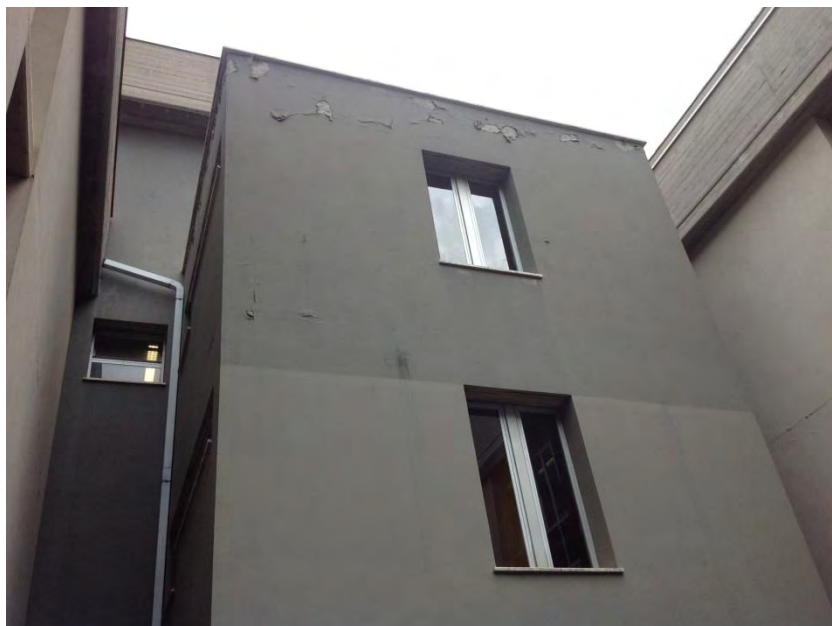
**Fig. 52 – Particolare scrostature in prossimità della copertura**

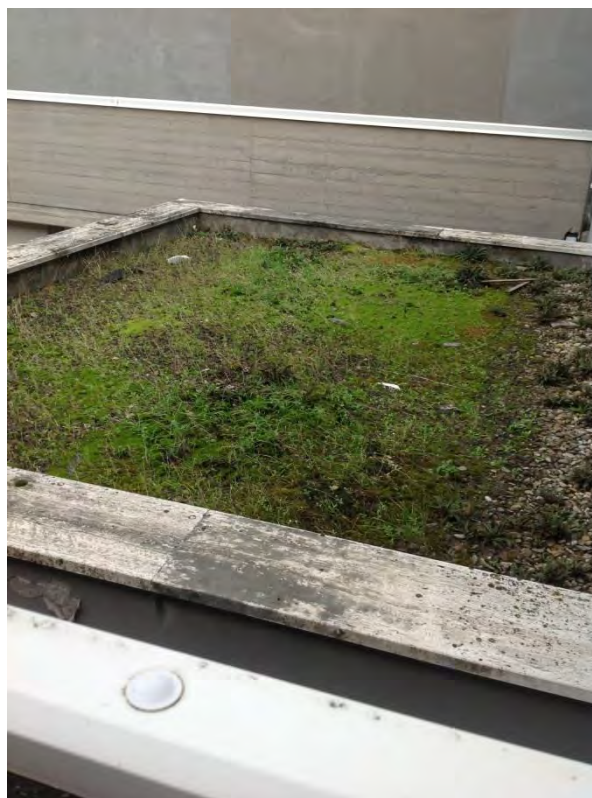
Quello che in pianta viene definito tetto giardino, in effetti è un'appendice della struttura, non praticabile e non adibita a giardino anche se su di esso si trova del terriccio. Questo elemento, a nostro parere, crea dei problemi di infiltrazione poiché il terriccio bagnato, dopo le piogge, rilascia lentamente l'acqua di cui si è imbibito e, a causa di una probabile non perfetta impermeabilità della struttura, si ha il passaggio dell'acqua alla struttura del solaio.

**Fig. 54 – Tetto giardino**

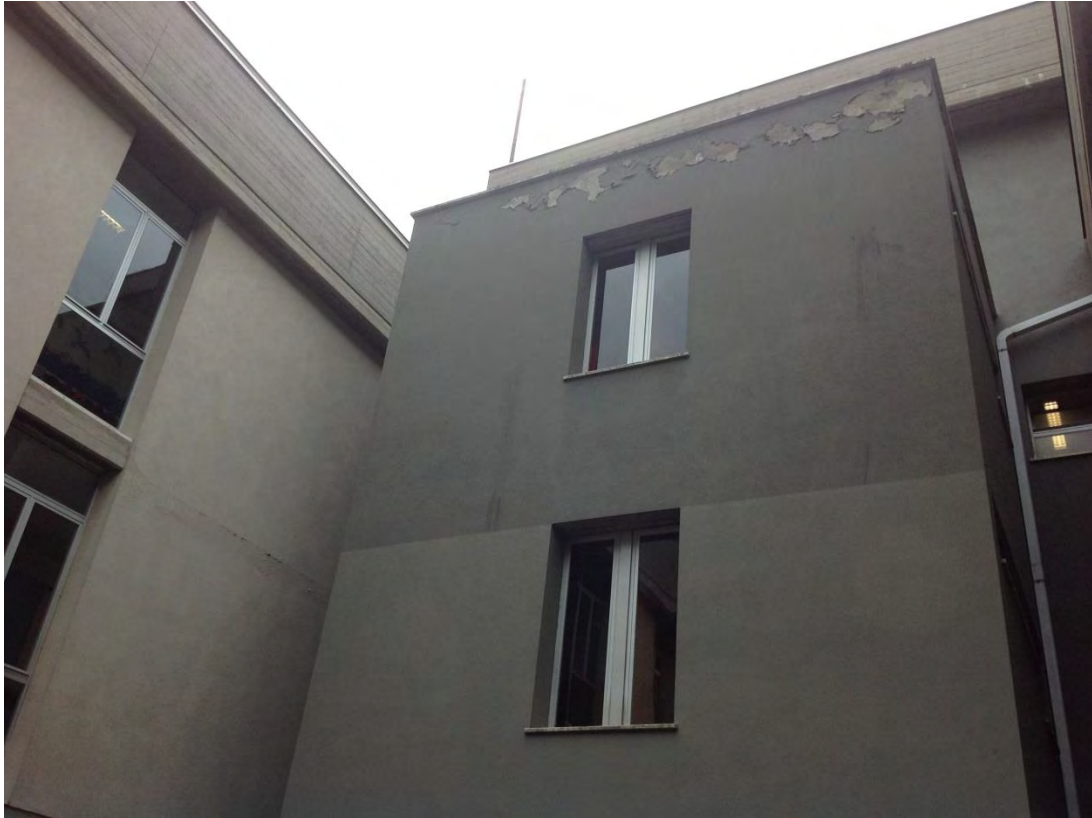
**Fig. 55 – Facciata con scrostature**

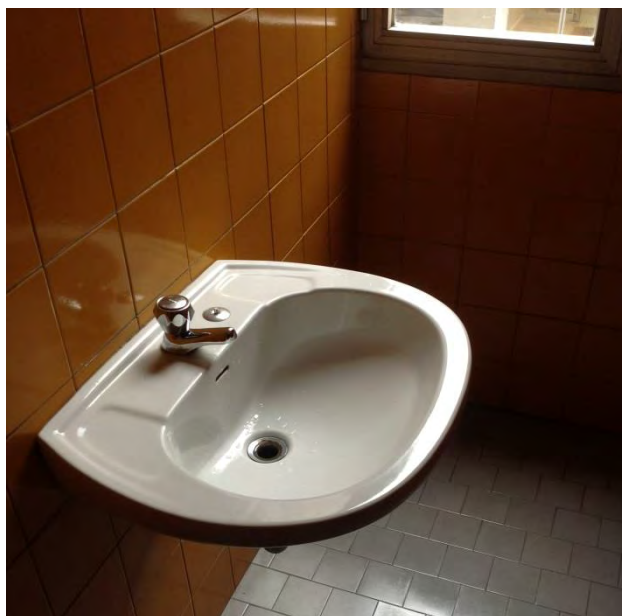
Il sistema di produzione acs è costituito da 1 boiler elettrico da 10 litri.  
Nei bagni non si ha produzione di acs e a conferma di ciò si inserisce foto dei lavandini dalla quale è possibile notare che manca del tutto il rubinetto dell'acqua calda.

**Fig. 63 – Lavandino con sola erogazione di acqua fredda**

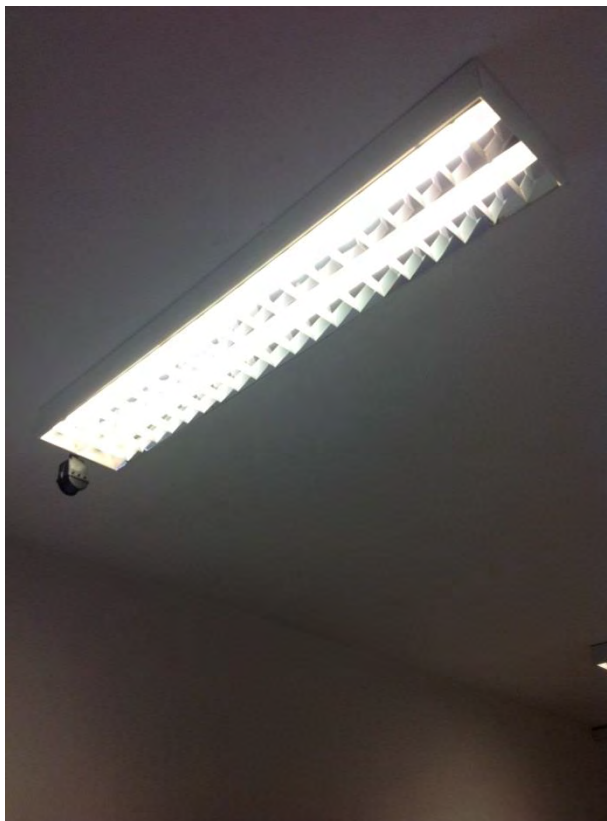
L'impianto di illuminazione è del tipo manuale con lampade al neon non a risparmio energetico.

**Fig. 65 – Lampada a neon**

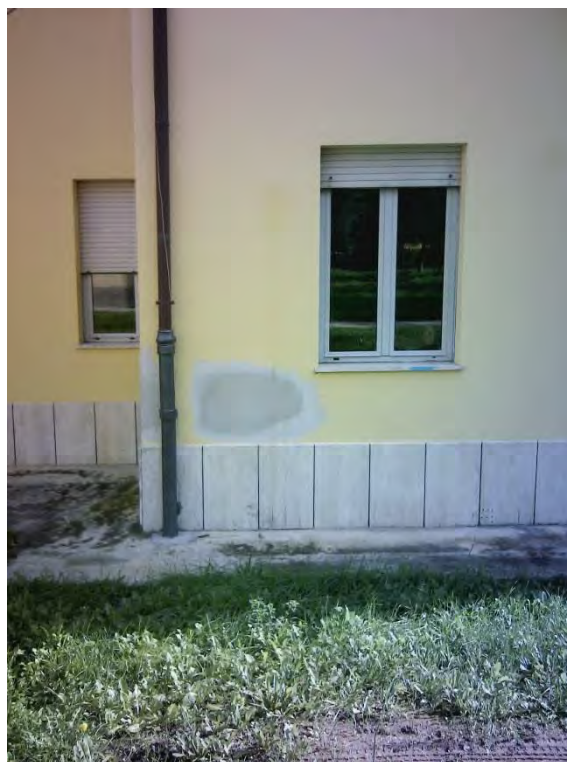
Ad una prima analisi visiva, le facciate esterne presentano alcuni punti che sono stati oggetto di intervento negli anni e sono rilevabili tracce di umidità da risalita lungo il marciapiede che costeggia il perimetro dell'edificio.

**Fig. 73 – Dettaglio risarcitura intonaco**

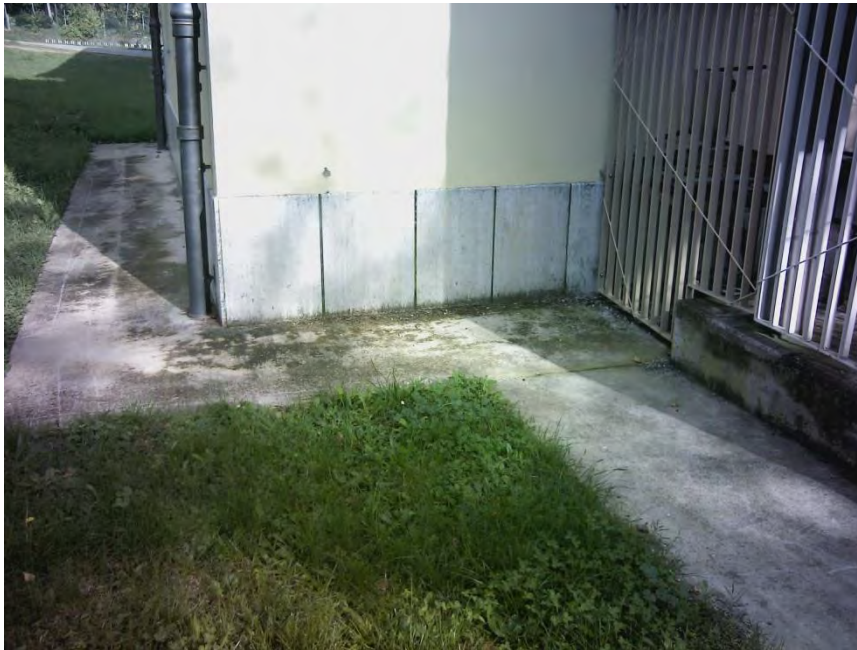
L'edificio è, inoltre, circondato da un marciapiede in cemento su cui sono presenti evidenti segni di umidità.

**Fig. 75 – Particolare attacco a terra**

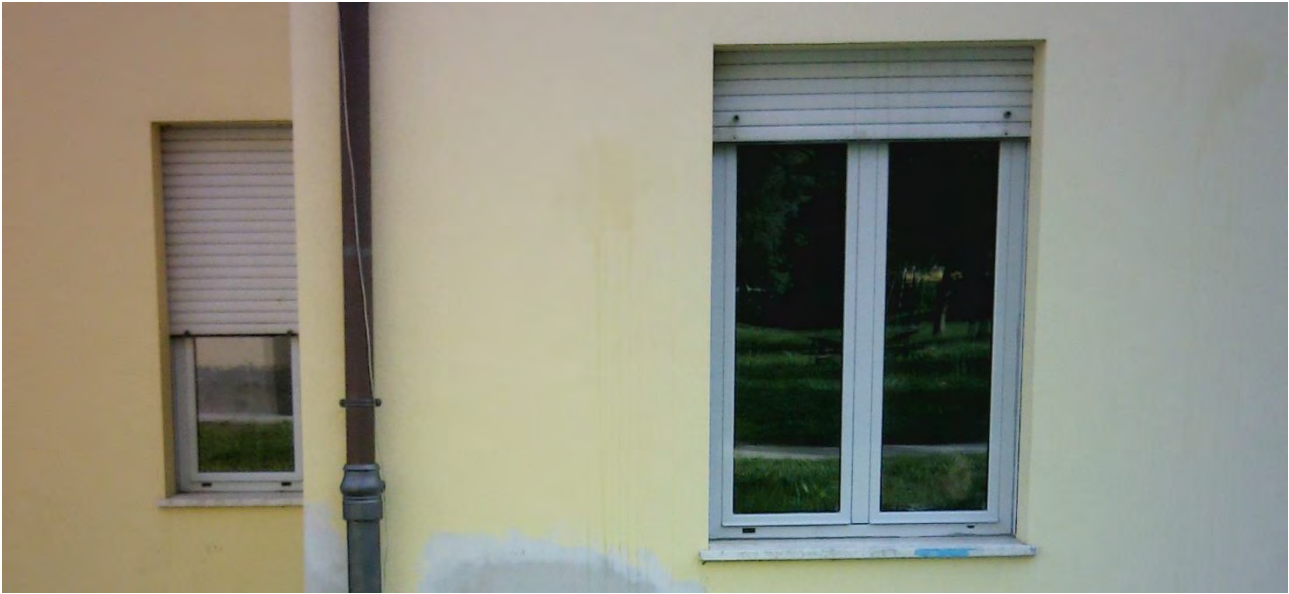
Gli infissi sono realizzati con telaio in PVC, le vetrate sono realizzate in parte con vetro singolo non trattato ed in parte con doppio vetro 4-12-4 non trattato ed evidenziano una sufficiente tenuta all'aria. Sono presenti tapparelle in plastica non isolate.

**Fig. 76 - Infissi**
