**RAPPORTO FINALE SULLA CAMPAGNA DI MISURE
SULLA FONTANA DEI TRITONI DI VALLETTA
DEL 14-16 FEBBRAIO 2017**

RT/2018/20/ENEA

V. Spizzichino, M. Pistilli, C. Crovato, D. Mirabile Gattia

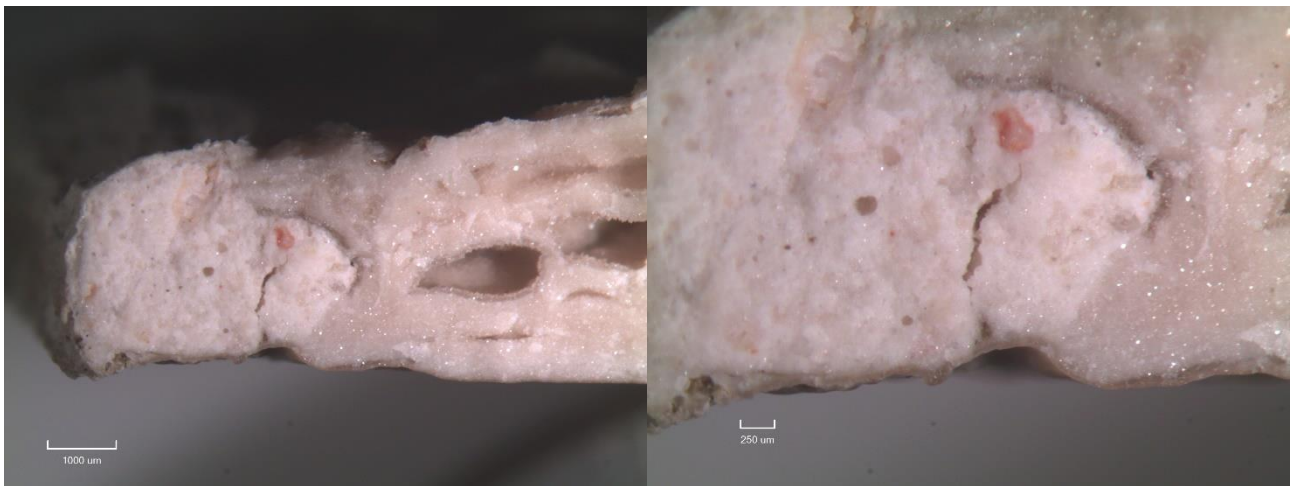
Le foto, presentate nelle figure 2 e 3 mettono in evidenza essenzialmente tre diversi materiali: il travertino costituente la fontana, un materiale usato per stuccare fessure e riempire cavità dovute ad imperfezioni proprie del travertino e, infine, un sottile strato esterno disomogeneo con spessore variabile, ma contenuto entro i 100 μm .

Figura 2: a sinistra: una sezione del campione dove è ben riconoscibile la stuccatura sulla sinistra, il travertino sulla destra ed il sottile strato esterno sulla faccia inferiore. A destra: un particolare della sezione ad ingrandimento doppio.

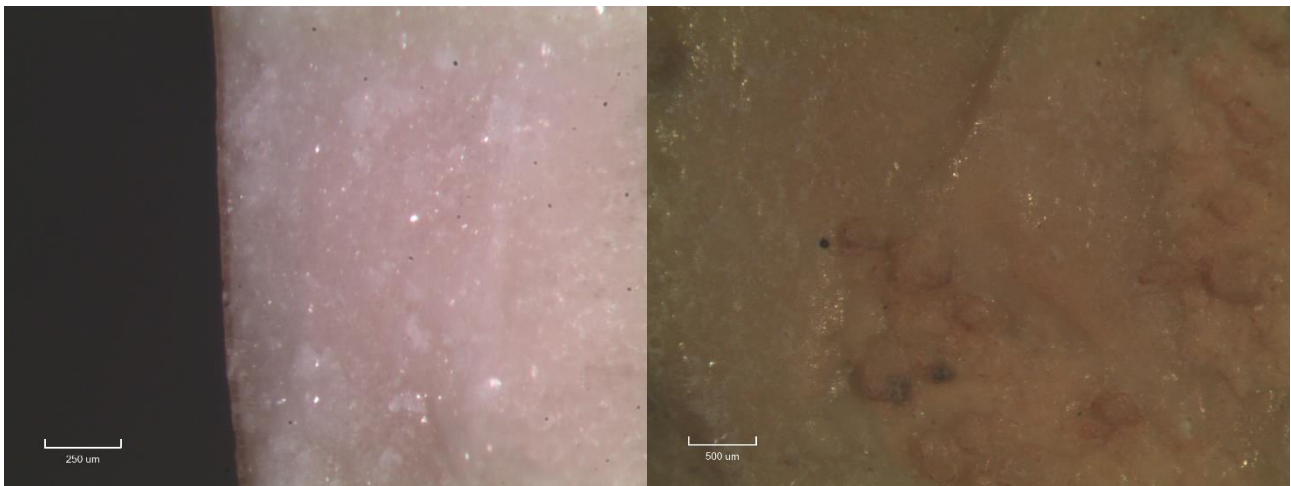
Figura 3: a sinistra: una sezione del campione dove si può notare il sottile strato esterno (caratterizzato, in questa zona, da uno spessore inferiore a 50 μm). A destra: un particolare della faccia che risulta coperta dallo strato esterno.

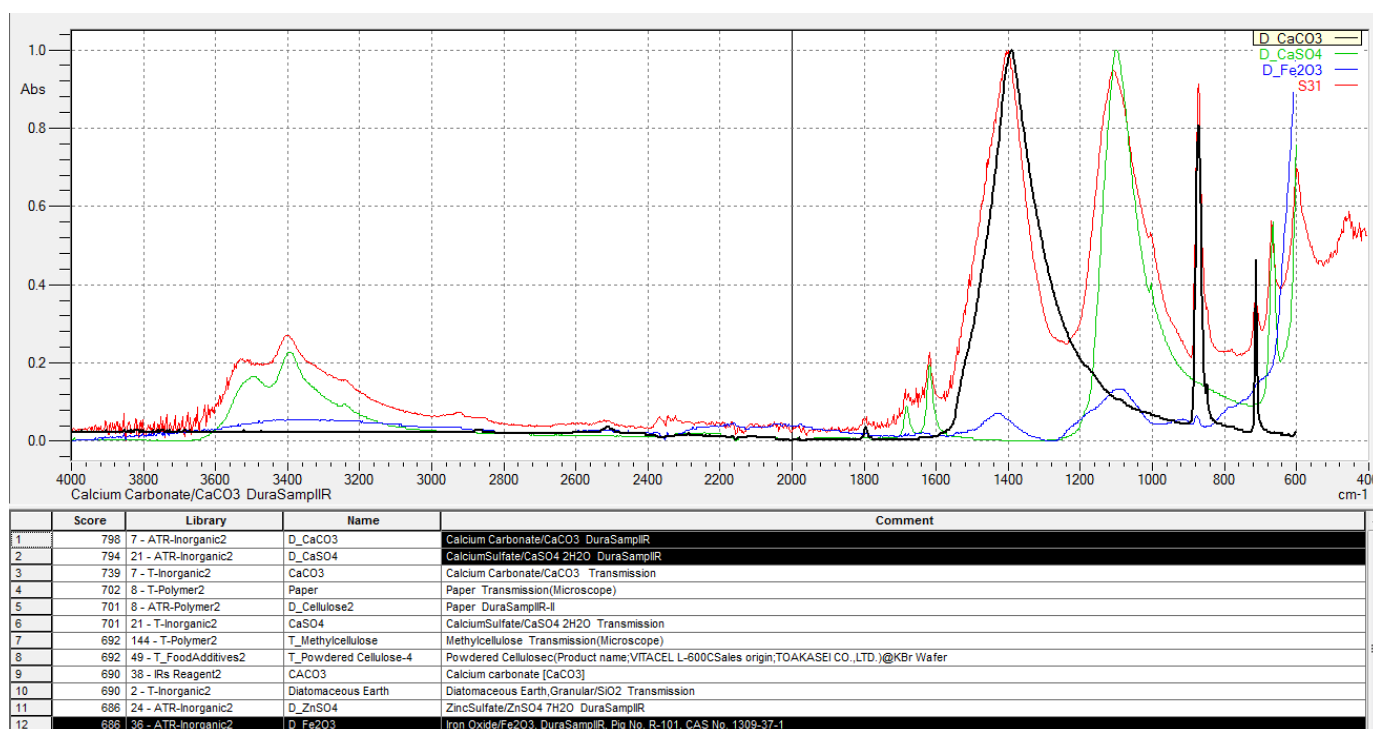
Misure FTIR svolte sulla superficie esterna del campione prelevato in situ hanno rivelato la presenza di CaCO_3 , CaSO_4 e tracce di ossido di ferro Fe_2O_3 , come mostrato in figura 6, dove è possibile vedere lo spettro FTIR ottenuto, sovrapposto a spettri di riferimento di tali tre sostanze (che risultano anche essere le uniche tre sostanze rivelate dal software per il riconoscimento automatico dei componenti)

Tutte le misure svolte sono in accordo tra loro e fanno propendere per l'ipotesi che la superficie non pulita sia caratterizzata dalla presenza di un sottile strato di CaCO_3 amorfo ricristallizzato dovuto al degrado superficiale della calcite ad opera degli agenti atmosferici e dell'inquinamento ambientale. Ciò è confermato anche dalle tracce di solfato di calcio (probabile forma di degrado del carbonato) trovate. Le tracce di Fe_2O_3 rilevate indicano una co-precipitazione con la calcite amorfa degli ossidi di ferro presenti nell'acqua della fontana che scorre da decenni sulla superficie dell'opera.

Figura 6: spettro FTIR relativo alla superficie esterna non pulita (rosso) confrontato con spettri di riferimento di CaCO_3 (nero), CaSO_4 (verde) e Fe_2O_3 (blu).

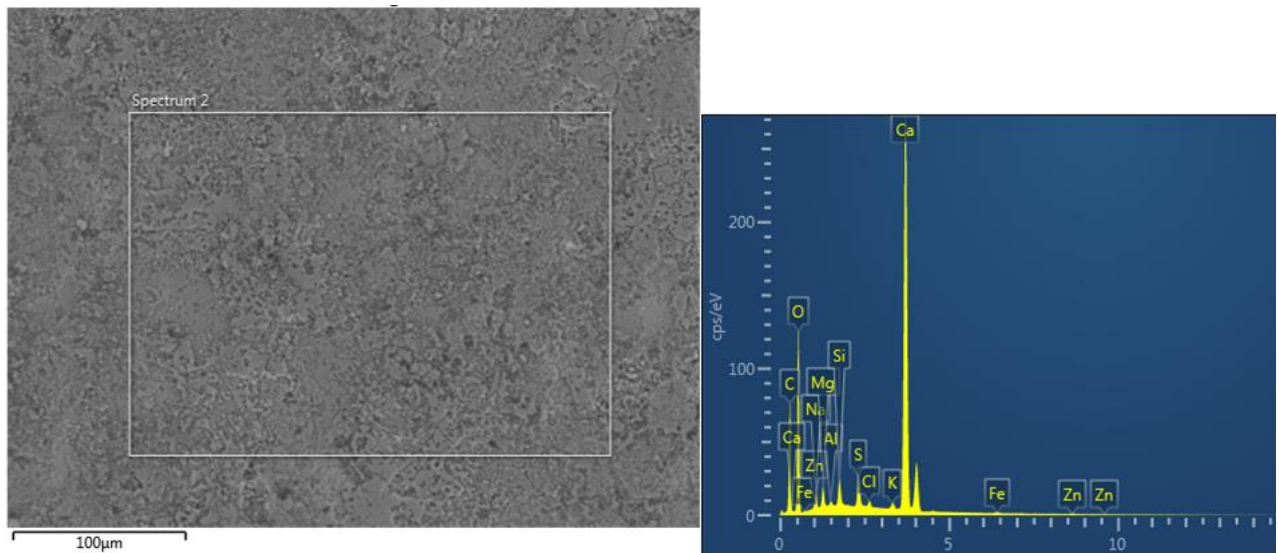
Figura 8: immagine SEM dello strato superficiale. Sono presenti principalmente i seguenti elementi: Na, Cl, K, Mg, Si, S con tracce di Fe e Zn, Al. Il segnale relativo al carbonato di calcio è ancora presente perché lo strato superficiale ha uno spessore molto fine.

La presenza di zolfo è da riferirsi al solfato di calcio (CaSO_4 o gesso) che si forma a seguito del degrado del CaCO_3 in presenza di acque e piogge contenenti bi- o triossidi di zolfo. Nessuna delle tecniche spettroscopiche messe in campo ha evidenziato in nessun modo la presenza di uno strato protettivo polimerico.

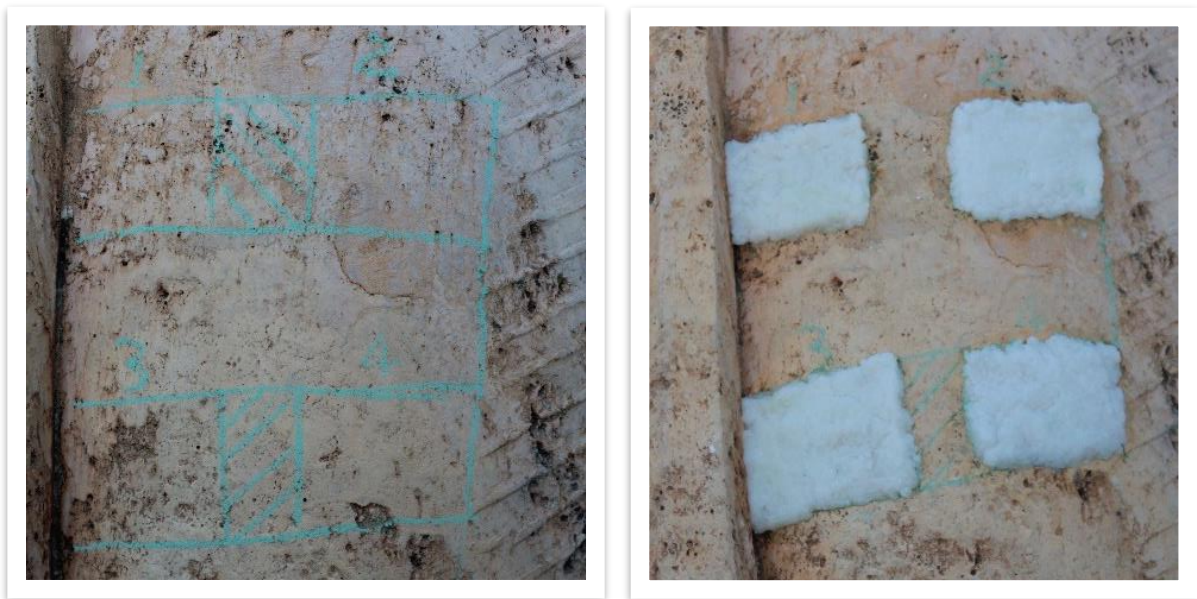
Figura 9: a) a sinistra sono visibili le quattro aree scelte per lo svolgimento dei test di pulitura. b) a destra, gli impacchi applicati.

Per l'area 1, sono stati usati come solventi 45 gr di EDTA tetrasodico e 33 gr di EDTA bisodico; per l'area 2, 5,2 gr di l-cisteina e 7,5 gr di sodio idrosolfito; per l'area 3 carbonato d'ammonio in soluzione satura e acido citrico al 4%; per l'area 4, nuovamente carbonato d'ammonio in soluzione satura ed EDTA bisodico al 4%.

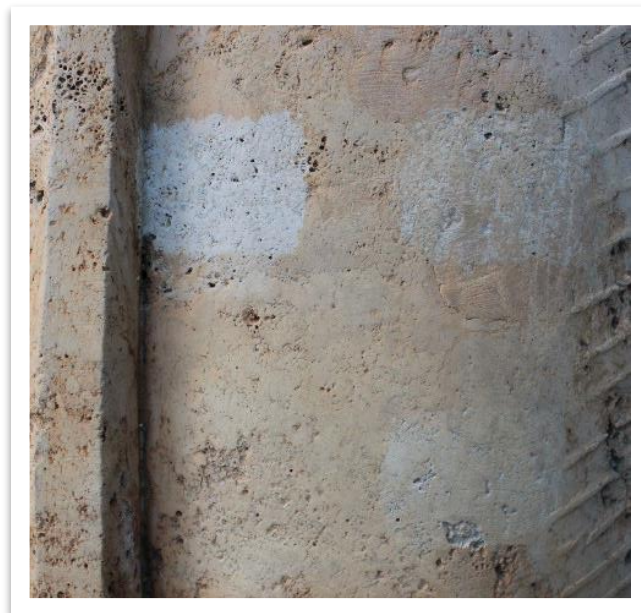
Figura 10: effetti dei quattro differenti impacchi sulle aree prescelte ed analizzate.

Il maggior effetto evidenziabile sulla zona 1 è giustificato dalle caratteristiche maggiormente aggressive dell'EDTA, acido etilendiamminotetracetico. Particolarmente quando è in forma bisodica ($\text{Na}_2[\text{H}_2\text{EDTA}] \cdot 2 \text{H}_2\text{O}$), l'EDTA forma complessi stabili con moltissimi cationi ed è fortemente efficace contro le macchie dovute alla presenza di ossidi, come, ad esempio, gli ossidi di ferro.

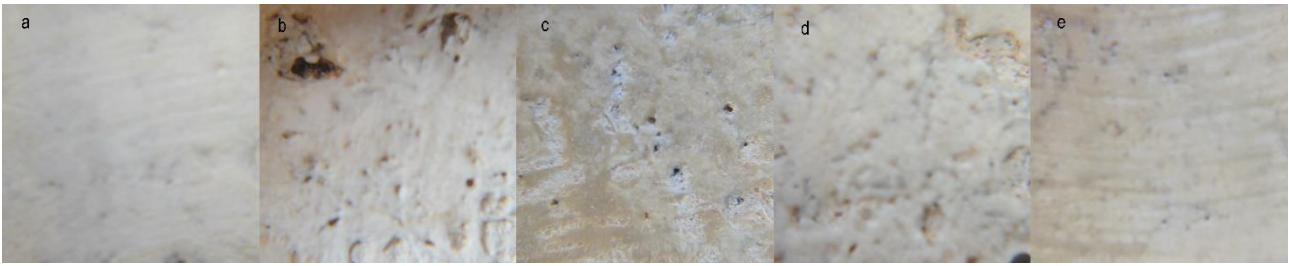
Figura 11: foto macro di: a) area non trattata adiacente alle aree trattate, b) area 1 (alto a sinistra in figura 9), c) area 2 (alto a destra), d) area 3 (basso a sinistra), e) area 4 (basso a destra). Ogni area quadrata fotografata ha il lato pari a 12,3 mm.
