INDAGINE DIAGNOSTICA NON INVASIVA AL PALAZZO VESCOVILE DI FRASCATI: UN APPROCCIO INTEGRATO

RT/2020/17/ENEA

Luisa Caneve, Massimo Francucci, Massimiliano Guarneri, Valeria Spizzichino, Maria Luisa Mongelli

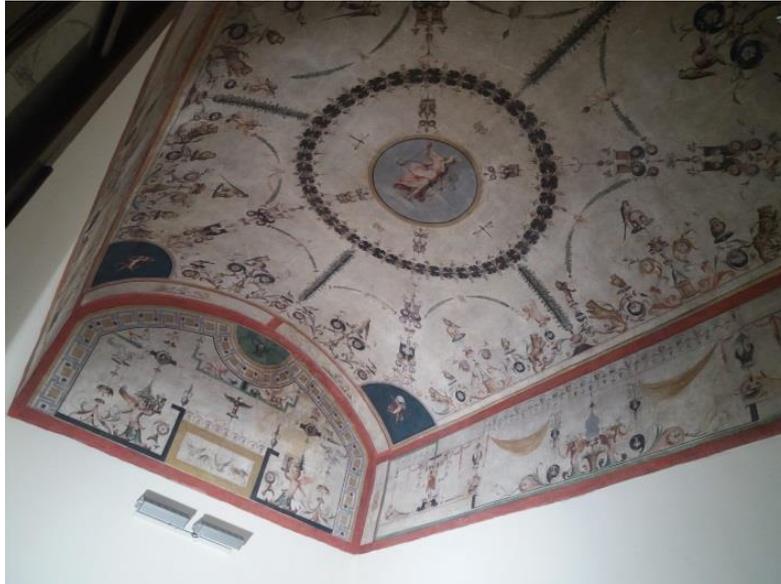
Figure 1. Volta della Stufetta al Palazzo Vescovile di Frascati.

Nell'ambito del progetto ADAMO (Analisi, Diagnostica e Monitoraggio per la conservazione e il restauro dei Beni Culturali), finanziato dalla Regione Lazio per il Distretto Culturale Tecnologico (DTC Lazio), è stata attuata una campagna di misure presso il Palazzo Vescovile di Frascati, antica fortezza della piccola città vicino Roma in passato, oggi sede della diocesi vescovile Tuscolana. Le indagini sono state eseguite al fine di verificare lo stato di precedenti restauri e, a seguito delle richieste del titolare del Palazzo, particolare attenzione è stata dedicata all'indagine della volta della sala cosiddetta "stufetta", al piano terra del Palazzo (Figura 1), e della "Sala dei Paesaggi", al primo piano.

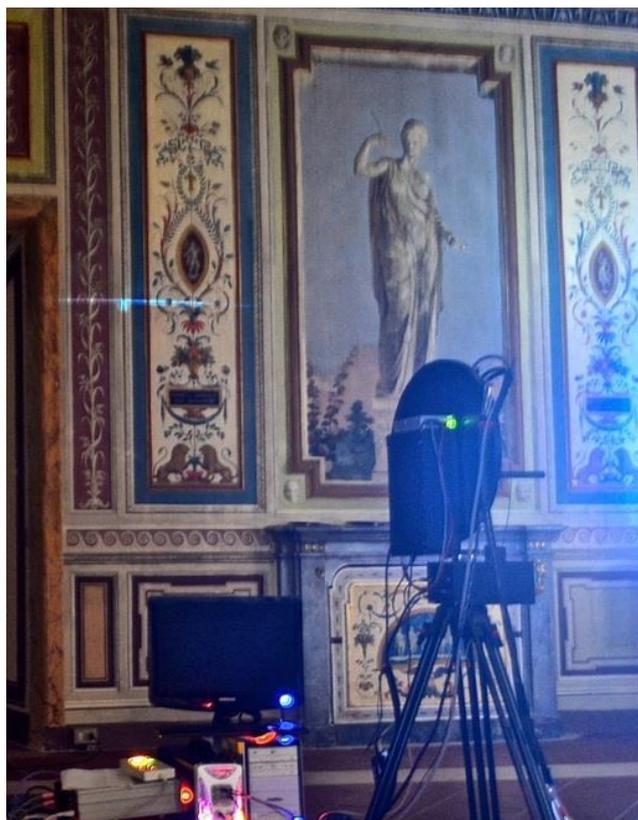
Figure 2. Sistema LIF durante le misure al Palazzo Vescovile di Frascati. Linea laser visibile sulla parete.

Il sistema applicato in questo lavoro per le misure di fluorescenza è il prototipo LIF a scansione di linea realizzato dall'ENEA. Tale sistema, mostrato nella Figura 2 durante le misurazioni al Palazzo, è descritto in dettaglio in precedenti articoli pubblicati [14,15]. Il cambiamento del sistema ottico, con l'inserimento di una lente cilindrica che modifica l'impronta del raggio laser incidente sul bersaglio da un punto a una linea, unitamente al nuovo gruppo meccanico rotante, induce la notevole riduzione del tempo di scansione rispetto a sistemi simili sviluppati in precedenza [16], rendendo questo strumento particolarmente adatto per analisi di grandi aree. Il laser in questo caso ha lavorato alla lunghezza d'onda di 266 nm, con frequenza di ripetizione di 20 Hz, durata di impulso di 10 ns ed energia di 1.2 mJ. Un programma LabView consente all'utente di impostare i parametri sperimentali, definire la scena da scansionare, controllare i diversi componenti del sistema, acquisire dati ed eseguire una veloce elaborazione preliminare dei dati. L'intero spettro di fluorescenza nell'intervallo 200-900 nm per ogni punto esaminato e le immagini di fluorescenza

della superficie scansionata sono generati dal sistema. Le misure LIF sono state effettuate, in questo caso, ad una distanza dal target di circa 3 metri.

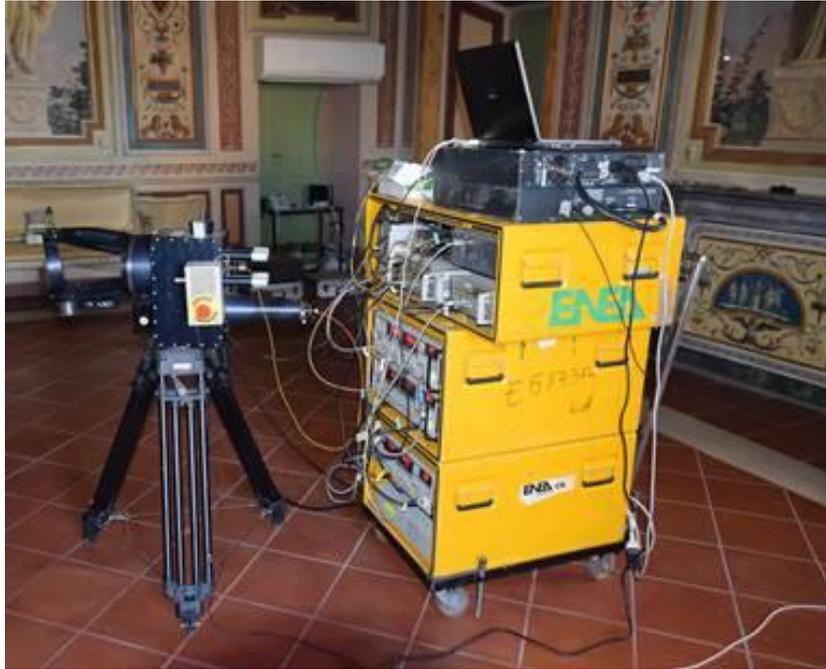
Figure 3. Laser scanner 3D RGB-ITR durante le misure al Palazzo Vescovile di Frascati.

RGB-ITR (Red Green and Blue - Imaging Topological Radar), in figura 3, è uno scanner LIDAR basato sulla modulazione di ampiezza dei raggi laser e sulla tecnica di lock-in che permette di ottenere informazioni sia sul colore che sulla struttura del target [18]. Due software opportunamente sviluppati, chiamati ScanSystem e itrAnalyzer, consentono l'impostazione dei parametri di scansione, la calibrazione dei dati, l'analisi post-elaborazione e la generazione di modelli 3D [19]. Questo strumento può funzionare per 24 ore senza l'influenza di fattori esterni, come la variabilità dei fattori di luce ambientale. A differenza di altri laser scanner, il sistema RGB-ITR pilota il raggio sulla superficie disegnando un raster tipo TV, che garantisce la stessa risoluzione sulle pareti laterali e sulla sommità. L'intera digitalizzazione è stata eseguita posizionando lo scanner al centro della stanza e ruotando la testa ottica in modo che l'intero campo visivo è stato puntualmente coperto dai raggi laser. Anche se in questo caso particolare il laser scanner ha operato approssimativamente ad una distanza di 5m, lo strumento può operare fino a 35m. La dimensione del punto risultante dei tre raggi laser sovrapposti è stato in questo caso di 0,3 mm, mentre la risoluzione spaziale fissata a 0,5 mm come un buon compromesso tra il tempo di scansione e la risoluzione dell'immagine. Durante la fase di acquisizione è stata completata una procedura di calibrazione lineare che consiste nell'illuminare mediante raggi laser un target bianco calibrato a più distanze. Le curve risultanti vengono poi utilizzate durante la fase di post-elaborazione per normalizzare i valori dei canali di colore. La Sala dei Paesaggi, con una dimensione di circa 10x10x3 m, è stata digitalizzata in 4 giorni senza l'influenza della luce ambientale, del sole durante il giorno e delle luci artificiali durante la notte.

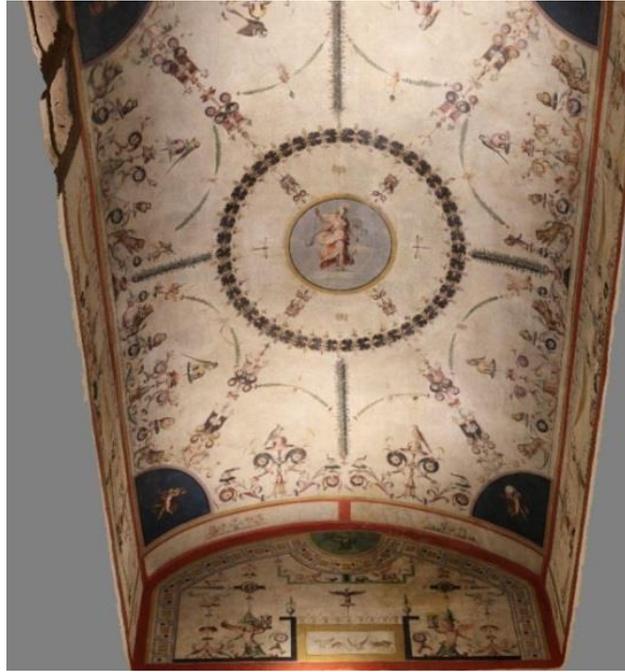
Figura 4. Ricostruzione 3D mediante fotogrammetria della volta della Stufetta.

Più di cento immagini 2D digitali da 8MB ciascuna, con zoom e messa a fuoco mantenuti costanti, sono state scattate per la scansione fotogrammetrica nella volta della stufetta. La fase di post-elaborazione ha generato una ricostruzione 3D completa come mostrato nella Figura 4. Il modello 3D in scala reale consente di focalizzare alcuni dettagli per supportare e integrare le altre misure NDT e i risultati sperimentali [20]. Dopo le misure fotogrammetriche, è stato applicato il sistema di scansione LIF per l'indagine della volta della stufetta. Nella Figura 5, l'immagine LIF in falsi colori, ricostruita a 300, 400 e 500 nm, è riportata a sinistra, mentre la relativa immagine fotogrammetrica, con l'area misurata evidenziata nella linea gialla, è riportata come riferimento a destra. Come si può osservare, sono stati messi in evidenza alcuni dettagli non apprezzabili ad occhio nudo. In particolare è stata rilevata la presenza di un materiale diverso in corrispondenza degli occhi dell'angelo, ben evidenziata in azzurro nell'immagine LIF in falsi colori. Analizzando gli spettri LIF risultanti da questi punti, si può osservare una banda di emissione intensa stretta a 380 nm (Figura 6, spettro inferiore), ascrivibile alla presenza di materiali da restauro probabilmente contenenti ossido di zinco, come suggerito dal database sviluppato in laboratorio per i materiali del patrimonio culturale in condizioni sperimentali simili. Anche nel torace alcuni dettagli sono stati messi in evidenza dalle immagini in fluorescenza, ma i relativi spettri risultano dalla sovrapposizione di molte bande di emissione differenti, rendendo probabile la presenza di un materiale di restauro composto differente, a bassa concentrazione di ossido di zinco. Tale materiale è stato trovato anche in altre parti della superficie analizzata. Dalle misurazioni è stata rilevata anche la presenza di bio-deterioramento.

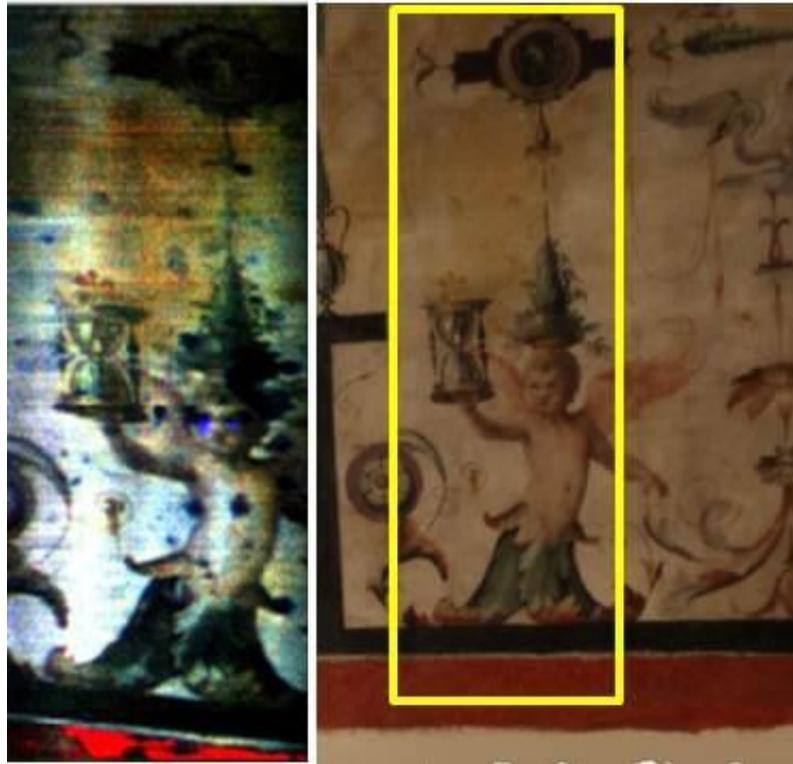
Figura 5. Immagine LIF a falsi colori, ricostruita a 300, 400, 500 nm, a sinistra; immagine da fotogrammetria con area misurata nella linea gialla, a destra.

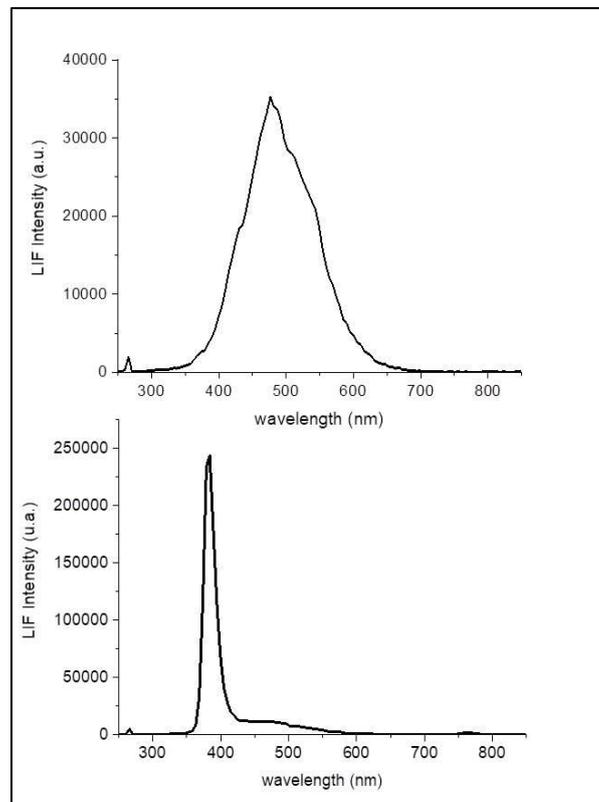
Figura 6. Spettri LIF relativi ad aree con presenza di bio-deterioramento (spettro in alto) e a materiali di restauro (spettro in basso).

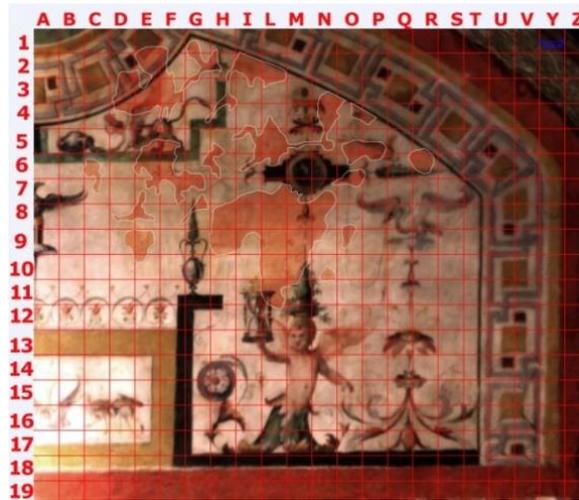
Figura 7. Modello fotogrammetrico scala 1:1 di un dettaglio della lunetta della stufetta.

Nella lunetta sopra l'angelo è stata definita nel modello fotogrammetrico una griglia di dimensione di cella pari a 0,05 metri per monitorare nel tempo le aree interessate dall'umidità (Figura 7). Le misurazioni LIF hanno permesso di rilevare la presenza di bio-deterioramento, non solo in quelle zone dove è visibile ad occhio nudo, ma anche in alcune zone dove non è assolutamente visibile. Lo spettro LIF associato a tale degrado è caratterizzato dalla banda di emissione a 550 nm (Figura 6, spettro superiore) che risulta assente negli spettri LIF raccolti dalle aree non deteriorate. Questo risultato, consentendo la discriminazione tra area deteriorata e non deteriorata anche quando il bio-degrado non è visibile, suggerisce la possibilità di un monitoraggio preventivo per ridurre gli eventuali danni indotti.

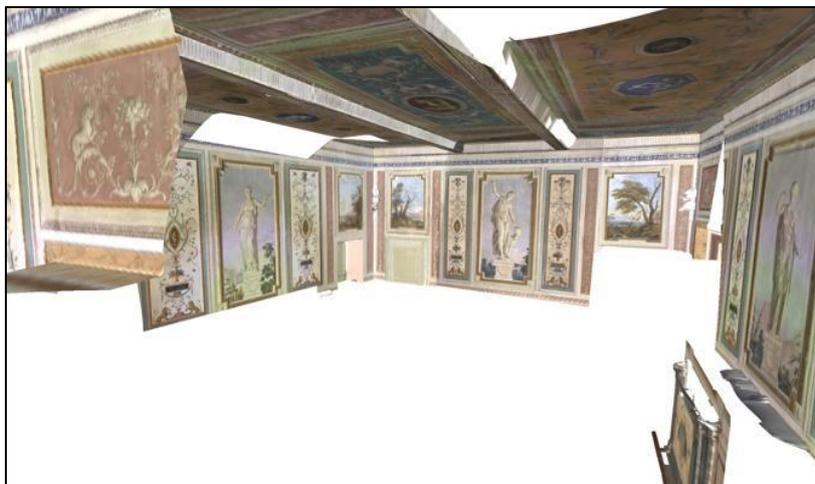
Figure 8. Modello 3D parziale della Sala dei Paesaggi ottenuta da RGB-ITR laser scanner.

Anche la Sala dei Paesaggi è stata investigata. In questo caso, è stato utilizzato come riferimento per le mappe di fluorescenza il modello 3D ottenuto con lo scanner laser RGB-ITR. La ricostruzione parziale del modello 3D della stanza è riportata in Figura 8.

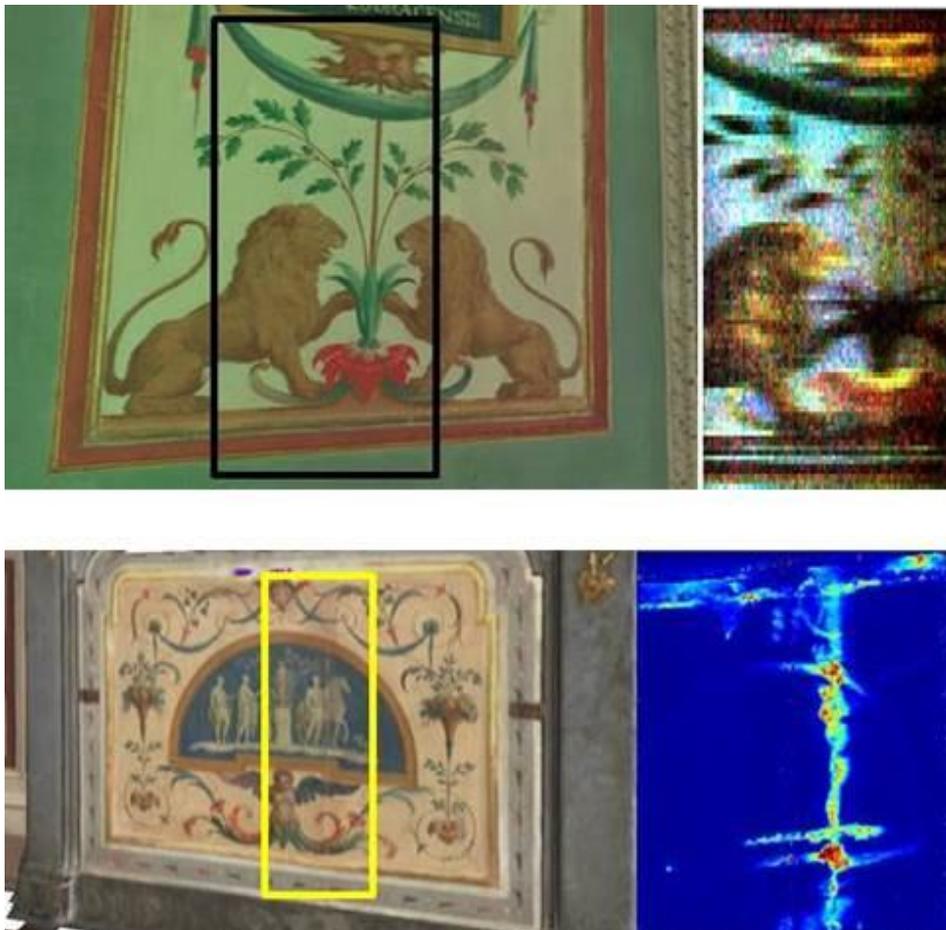
Figure 9. Immagine RGB-ITR di un dettaglio della Sala dei Paesaggi, con area misurata nella linea nera (in alto a sinistra) e relativa immagine LIF a falsi colori (in alto a destra). Immagine RGB-ITR del parafuoco in legno del camino, con area misurata nella linea gialla (in basso a sinistra) e relativa immagine LIF 380/450 nm (in basso a destra).

In questa Sala, il sistema LIF non ha rilevato alcuna evidenza di degrado o restauro sulle pareti dipinte e le bande di emissione in tutti gli spettri raccolti potrebbero essere ascritte alla cellulosa, a causa del substrato composto principalmente da tessuto. Nella Figura 9, parte superiore, è riportata a titolo di esempio l'immagine LIF in falsi colori di un dettaglio della parete dipinta, a destra, accanto all'immagine RGB-ITR, a sinistra.

Diversamente, analizzando il parafuoco in legno dipinto presente nella stanza, i risultati LIF hanno evidenziato la discontinuità dei materiali superficiali. Nella Figura 9, parte inferiore, accanto all'immagine RGB-ITR a sinistra, è riportata a destra l'immagine in fluorescenza, elaborata a 380/450 nm, dell'area di interesse, nella linea gialla sul lato sinistro della figura. Come si può osservare, i materiali aggiunti, probabilmente dovuti ad azioni di restauro e/o processi di degrado, sono stati localizzati anche in questo caso mediante analisi LIF sebbene in alcuni punti non siano visibili ad occhio nudo.

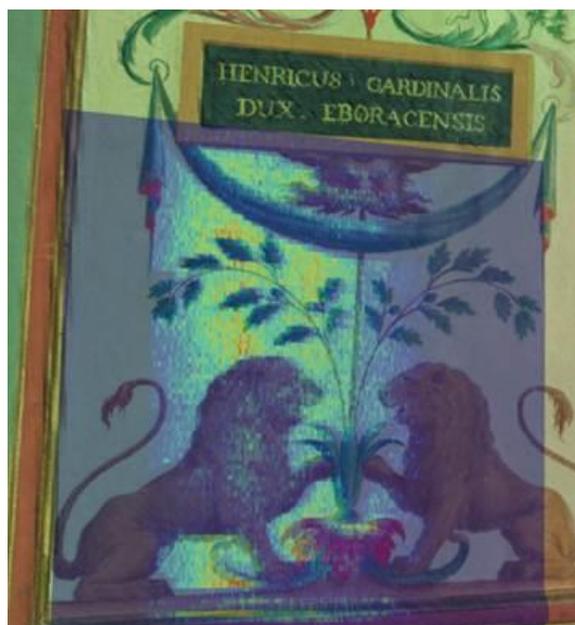
Figure 10. Sovrapposizione dell'immagine LIF (blu) al modello RGB-ITR model dell'area investigate nella Sala dei Paesaggi.

I risultati ottenuti hanno permesso di testare la capacità del software sviluppato ad hoc per la sovrapposizione delle immagini LIF ai modelli 3D RGB-ITR, al fine di ottimizzare i riferimenti spaziali. Nella Figura 10 è riportato il risultato ottenuto, nel caso dell'area considerata nella Sala dei Paesaggi, in cui si osserva la sovrapposizione dell'immagine LIF in falsi colori all'immagine RGB-ITR della stessa area analizzata.

Nessuna evidenza, in questo caso, di materiali di restauro localizzati o di biodegrado è stata rilevata, come verificato in precedenza.
