**VERIFICA SU TAVOLA VIBRANTE DEGLI EFFETTI
DELLE VIBRAZIONI SU FRAMMENTI LAPIDEI
RICOMPOSTI TRAMITE INNOVATIVO SISTEMA
MECCATRONICO SVILUPPATO NEL PROGETTO
RestArt**

RT/2021/2/ENEA

I. Roselli, V. Fioriti , M. Baldini , A. Colucci , A. Picca , A. Tati

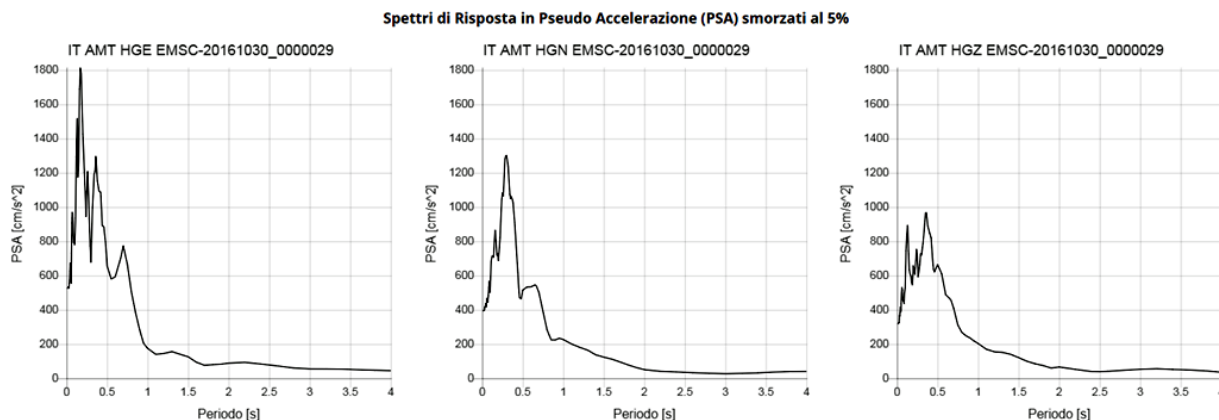
Figura 7. Spettri di risposta dell'input sismico AMT.

L'input sismico di base è costituito dalla registrazione della stazione sismica AMT, situata presso Amatrice della scossa avvenuta in 30/10/2016, la scossa di maggiore magnitudo della sequenza sismica dell'Italia Centrale del 2016-2017. Questo input viene utilizzato per eseguire la PROVA 1. Scalato in intensità, l'accelerogramma viene fornito alla tavola vibrante come input a partire da una accelerazione massima, o PGA (Peak Ground Acceleration), a bassa intensità pari al 20% del segnale originario. A ogni step successivo della sequenza di prova l'input viene incrementato del 20% fino a rottura del provino o al raggiungimento del limite tecnico della macchina di prova. Di seguito i dati tecnici, gli spettri (Figura 7) e le componenti dell'accelerogramma (Figure 8-10) dell'input sismico di base impiegato nelle prove su tavola vibrante.

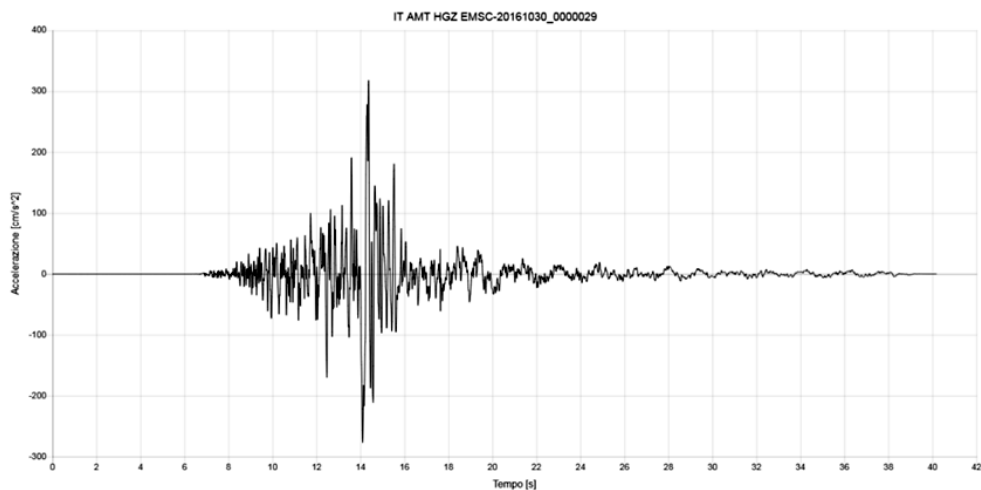
Figura 10. Componente orizzontale in direzione Z dell'accelerogramma dell'input sismico AMT.

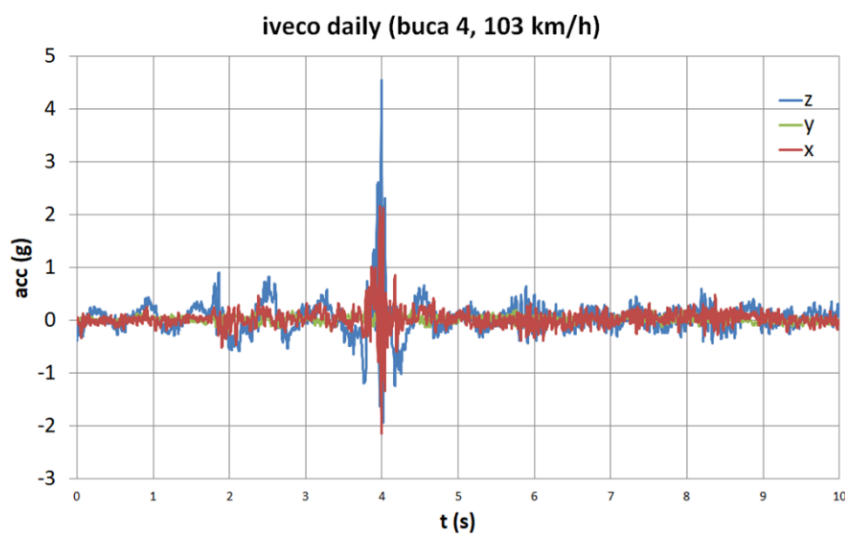
Figura 11. Registrazione della vibrazione a bordo del cassone di un furgone per trasporto merci usato come input di base per la vibrazione da trasporto.

L'input da trasporto si basa su una effettiva registrazione (Figura 11) della vibrazione a bordo del cassone di un furgone per il trasporto di merci di tipo Iveco Daily, uno dei mezzi commerciali più comuni in circolazione (Figura 12). La vibrazione registrata comprende il passaggio su una buca a velocità sostenuta (circa 100 km/h) per riprodurre delle condizioni di marcia piuttosto onerose per il contenuto del cassone. A partire da tale registrazione si genera un input della durata di 2 min comprendente un evento di buca ogni 10 s. Questo input viene utilizzato per eseguire la PROVA 2. Similmente all'input sismico, anche questo input viene fornito alla tavola vibrante scalato, sempre partendo da bassa intensità (5% dell'intensità originaria). A ogni step successivo della sequenza di prova l'input viene incrementato fino a rottura del provino o al raggiungimento del limite tecnico della macchina di prova.

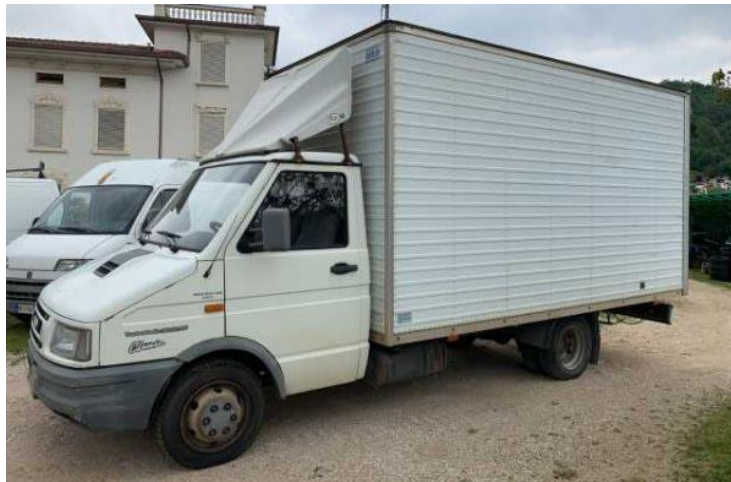
Figura 12. Furgone per trasporto merci del tipo considerato per la definizione dell'input da trasporto per le statue nel presente studio.

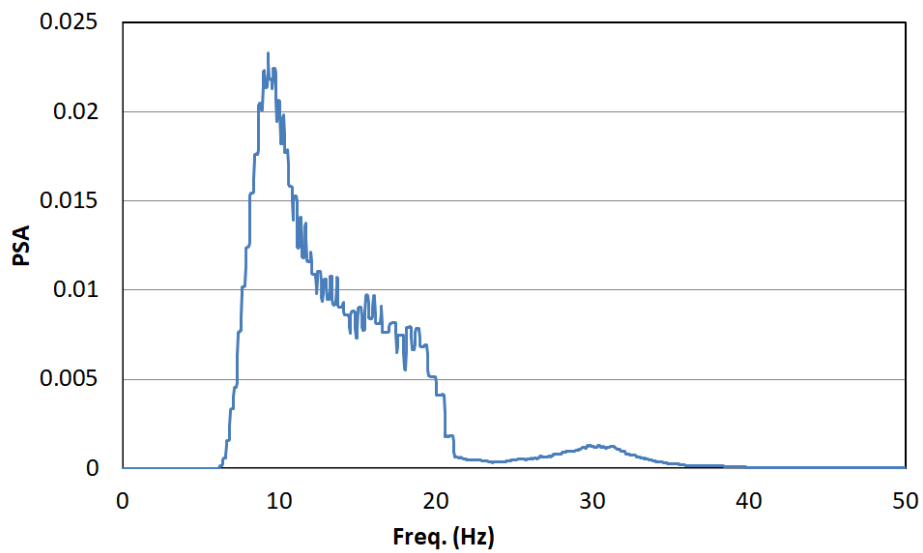
Figura 13. Spettro di risposta dell'input sismico sintetico utilizzato.

L'input sismico sintetico è una vibrazione simile a un terremoto naturale, ma che ha delle caratteristiche specifiche che si possono progettare appositamente per ottenere una eccitazione vibrazionale voluta a priori. Questa tecnica viene utilizzata principalmente da normative e standard internazionali che regolano i test di verifica a vibrazione di oggetti che devono superare requisiti di massima sicurezza particolarmente onerosi, come nell'ambito militare o per i componenti di impianti nucleari. Questo input è stato utilizzato per eseguire la PROVA 3, in quanto in questa batteria di test sono stati verificati i provini che si preveda essere più resistenti. Nel caso specifico dei test eseguiti nell'ambito del progetto RestArt, è stato costruito un input sismico sintetico tale che abbia un contenuto in frequenza particolarmente gravoso per i provini sottoposti a test, ovvero con massima energia nel range di frequenza 5-20 Hz (Figura 13), ovvero il range di frequenze caratteristico dei provini da testare, sulla base di stime in accordo a quanto riscontrato dalle precedenti PROVA 1 e PROVA 2. La durata di questo segnale vibrazionale è sostanzialmente di 35 s. Nelle Figure 14-16 si mostrano le componenti nelle varie direzioni dell'input sismico sintetico con PGA di 1 g in direzione orizzontale. Similarmente all'input sismico, anche questo input viene fornito alla tavola vibrante scalato, sempre partendo da bassa intensità, cominciando da un intensità di 0.25g di PGA (Peak Ground Acceleration), ovvero la massima accelerazione del segnale. Anche qui, a ogni step successivo della sequenza di prova l'input viene incrementato fino a rottura del provino o al raggiungimento del limite tecnico della macchina di prova.

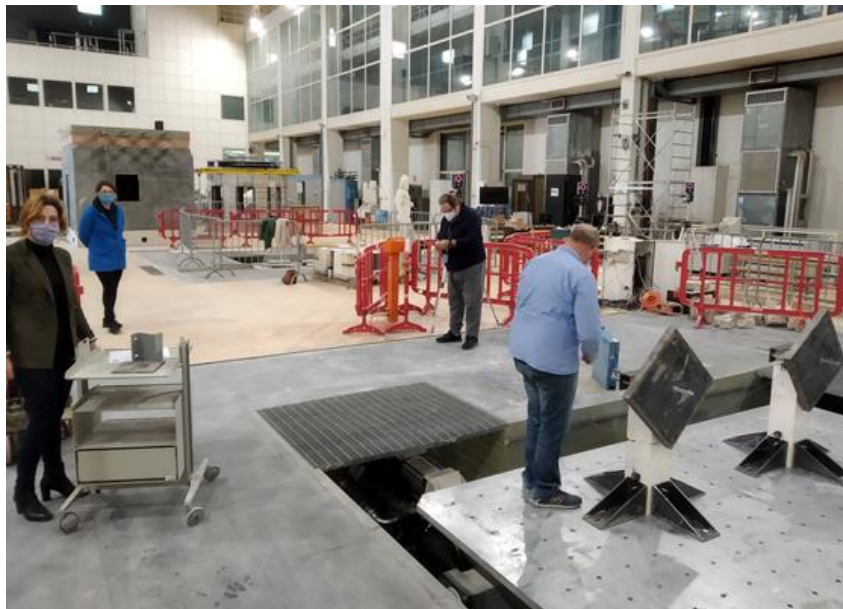
Figura 18. Area sperimentale predisposta presso i laboratori ENEA del C.R. Casaccia per le verifiche sperimentali su tavola vibrante con l'allestimento dei provini per le prove.

Le misure eseguite nel corso della sperimentazione su tavola vibrante (Figura 18) sono costituite da:

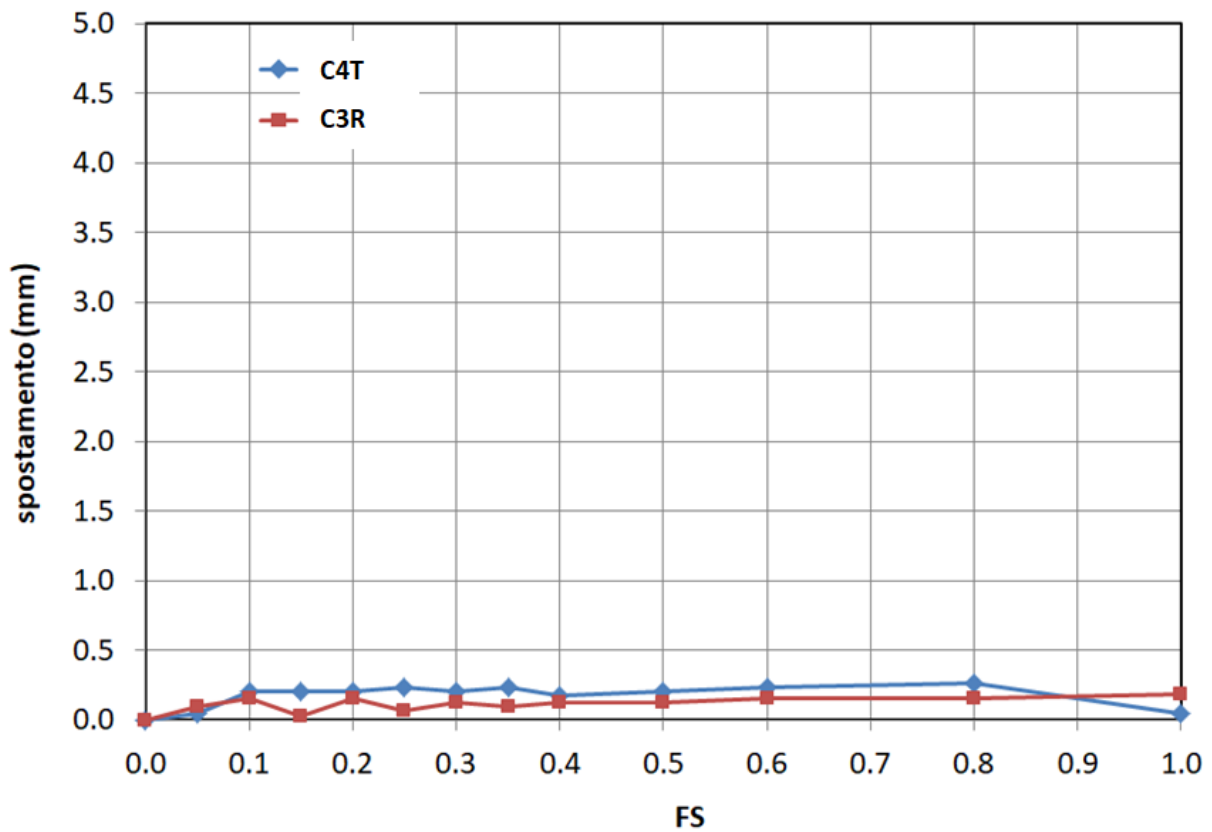
Figura 27. Spostamenti tra i due frammenti dei due provini C3R e C4T testati nella PROVA 2.

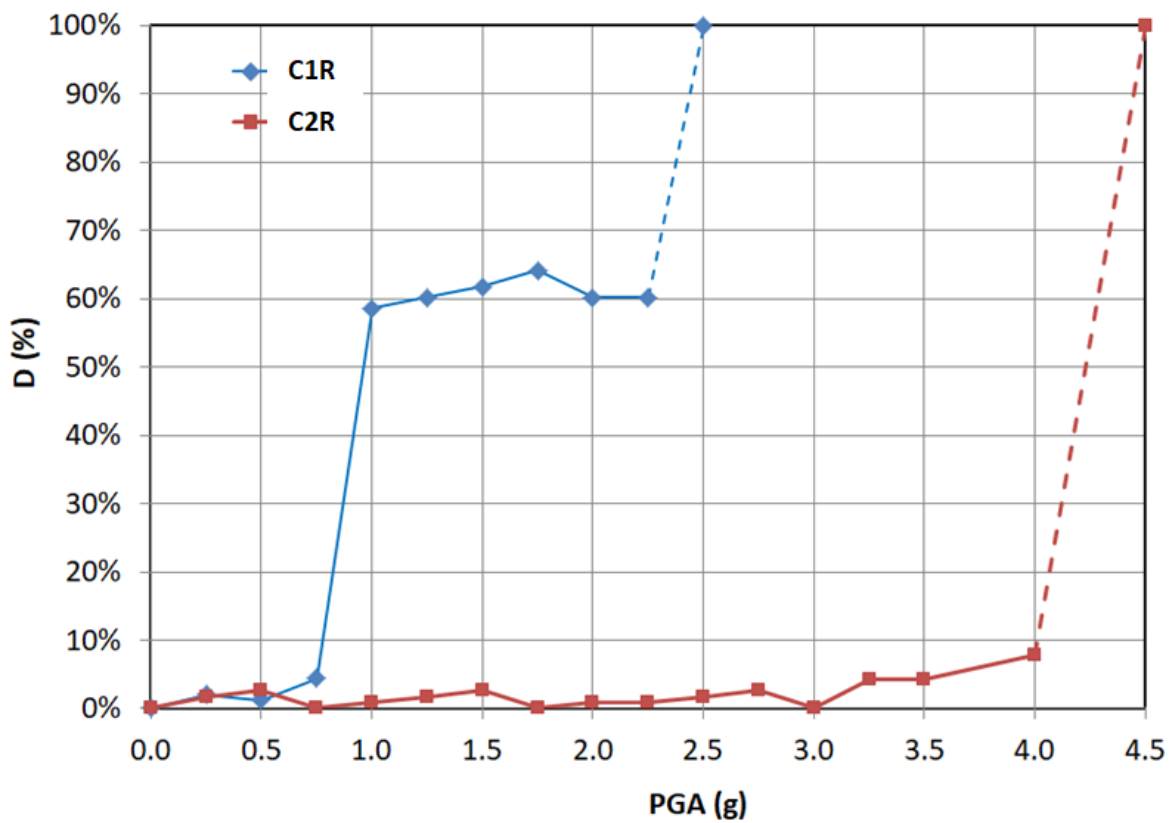
Figura 29. Andamento dell'indice di danno D dei due provini C1R e C2R testati nella PROVA 3.

I risultati delle frequenze e dei relativi indici di danno ottenuti per la PROVA 3 sono graficati nelle Figure 28 e 29 rispettivamente. Gli spostamenti tra i frammenti ricomposti di entrambi i provini si vedono in Figura 30. Qui entrambi i provini sono eseguiti con il metodo RestArt, ma il pilastro realizzato con un solo perno mostra un netto calo della frequenza dopo il test con $PGA = 1.00$ g, livello comunque molto elevato di vibrazione sismica, confrontabile a un terremoto di intensità estremamente forte (IX grado della scala Mercalli). L'indice di danno D sale a quasi il 60%, rimanendo poi piuttosto stabile per i successivi 5 test in cui dall'esterno tuttavia non si evidenziano né lesioni né scollamenti tra i frammenti. Si suppone, quindi, che sia avvenuto un danneggiamento interno, ovvero l'apertura di una o più lesioni non visibili dall'esterno. Al test successivo con $PGA = 2.5$ g avviene la rottura finale con separazione dei due frammenti imperniati. A rottura avvenuta è ben visibile la lesione interna nel frammento di base che era impostata sull'unico perno attraversando trasversalmente l'intera sezione del pilastro (Figura 31). In Figura 32 si mostra lo stato del perno dopo la rottura dell'imperniaggio. La misura con martello sonico perde di senso e non viene effettuata.

Il pilastro con 3 perni, invece, non mostra alcun calo della frequenza fino a rottura finale con separazione dei due frammenti imperniati che avviene soltanto con il test a $PGA = 4.5$ g, un livello di eccitazione dinamica estremamente elevato tale da non essere riscontrabile in eventi sismici naturali e prossimo ai limiti massimi di accelerazione della tavola vibrante. In Figura 33 si può osservare lo stato dei perni dopo la rottura dell'imperniaggio. La misura con martello sonico perde di senso e non viene effettuata.

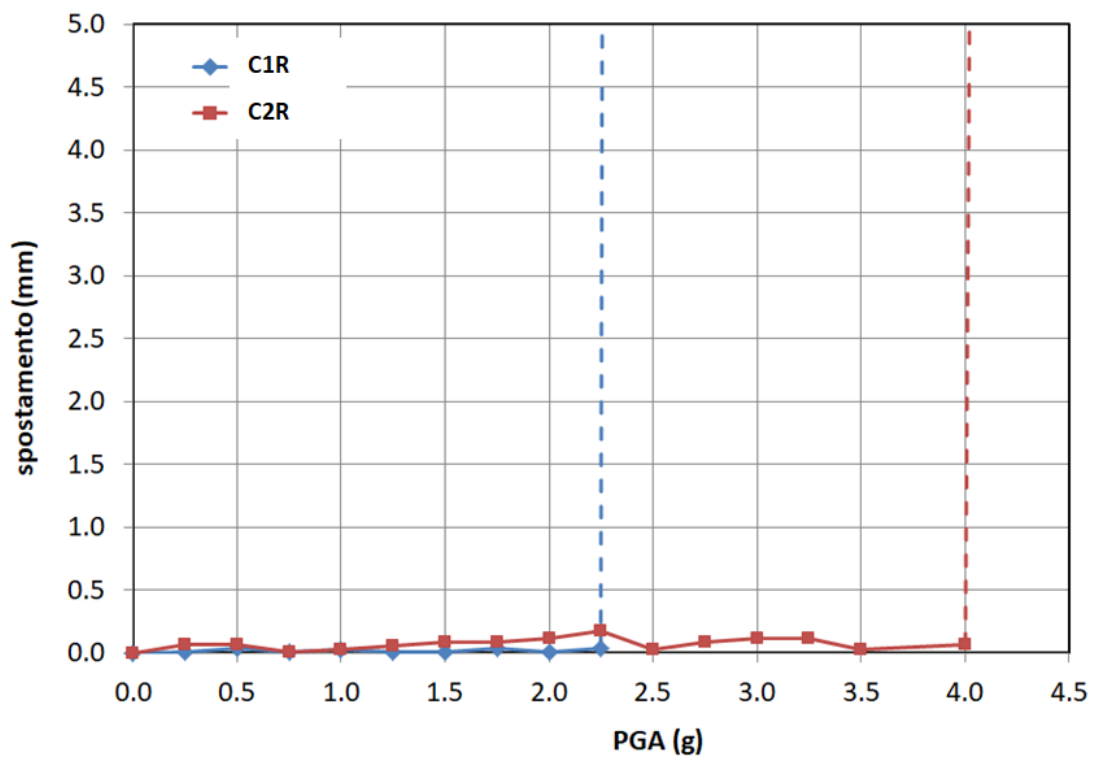
Figura 30. Spostamenti tra i due frammenti dei due provini C1R e C2R testati nella PROVA 3.

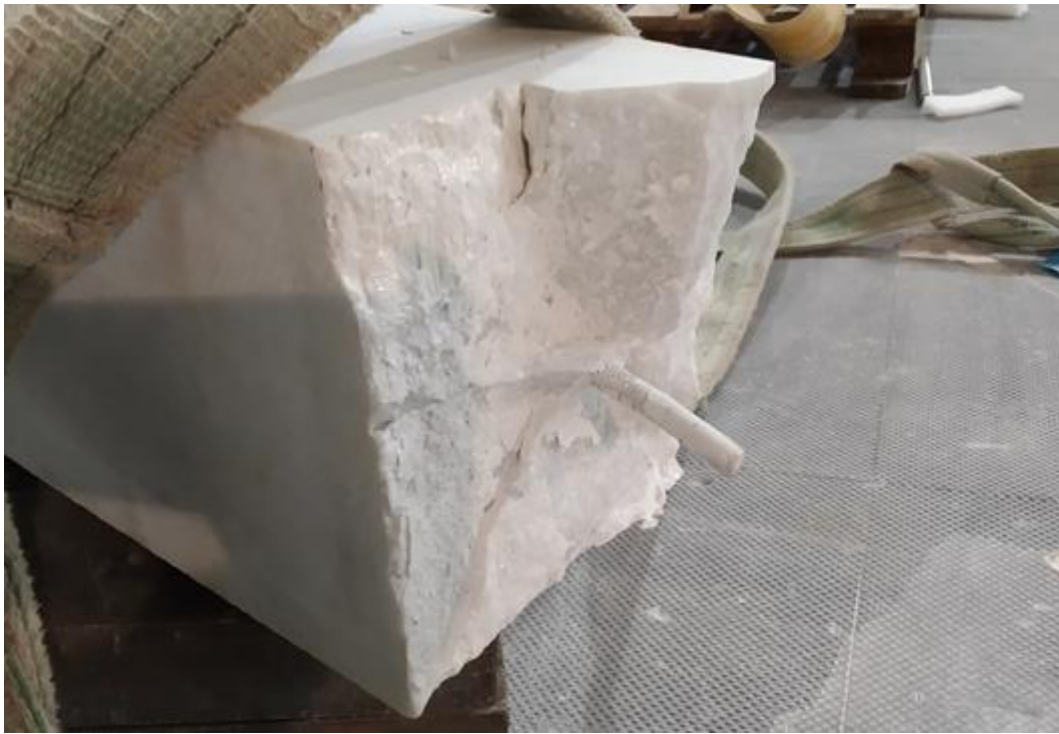
Figura 32. Dettaglio del frammento superiore del provino C1R realizzato con un solo perno dopo rottura finale nella PROVA 3.

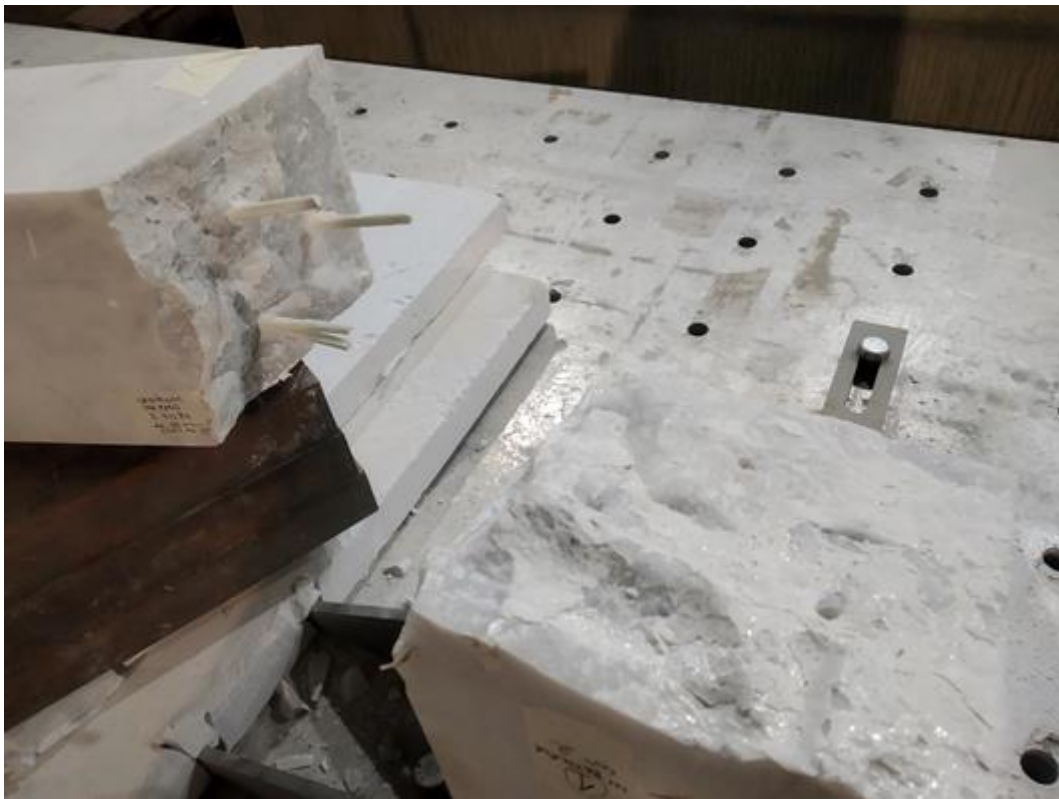
Figura 33. Rottura finale del provino C2R con 3 perni nella PROVA 3.

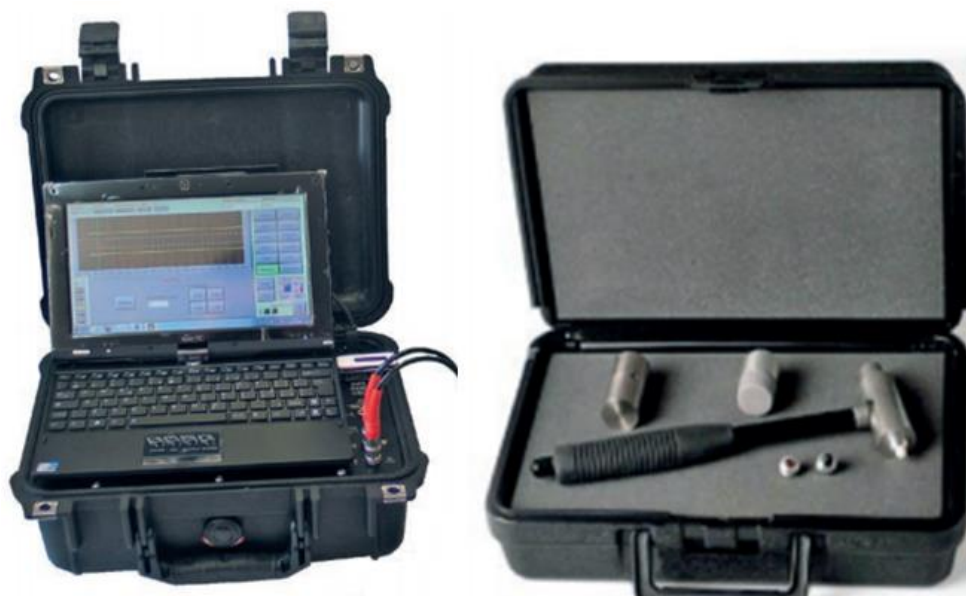
Figura 34. Strumentazione impiegata per le prove con martello sonico.

Lo strumento IMG 5200 CSD (Figura 34) è una apparecchiatura digitale a bassa frequenza per controlli di materiali non omogenei, dotato di schermo *touch-screen* ha molteplici funzioni quali la memorizzazione degli oscillogrammi (A-Scan) e relativi parametri di calibrazione. Funziona con batterie ricaricabili NiMH con autonomia di 8 ore. Controllo in Bassa Frequenza dei materiali compositi: Calcestruzzo - Strutture in mattoni - Materiali lapidei - Fibre di vetro e di carbonio - Pietre naturali - Materiali compositi - Marmi - Graniti. Palificazioni, controllo cross-hole con UMACS.

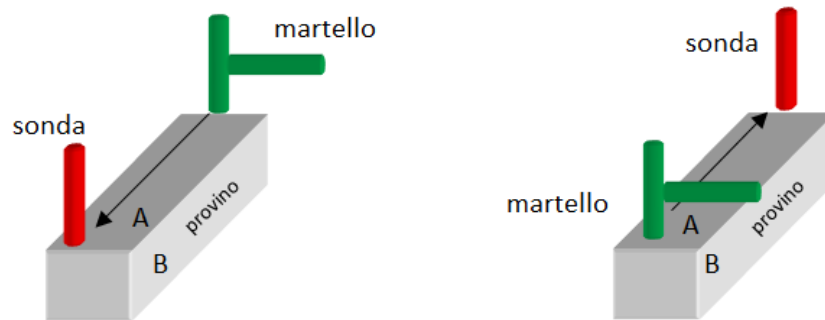
Figura 35. Schema delle misure effettuate con martello sonico sui provini in direzione diretta (a sinistra) e inversa (a destra).

Sono state effettuate 3 misure soniche per ogni verso per un totale di 6 misure per ogni lato il cui valore è espresso in microsecondi. Esso rappresenta il tempo che impiega il colpo del martello per giungere all'estremità opposta del provino dove è posizionato il sensore accelerometrico. Le 3 misure di tempo sono mediate e tramite la lunghezza in metri del percorso dell'onda si calcola la velocità del suono espressa in metri al secondo.

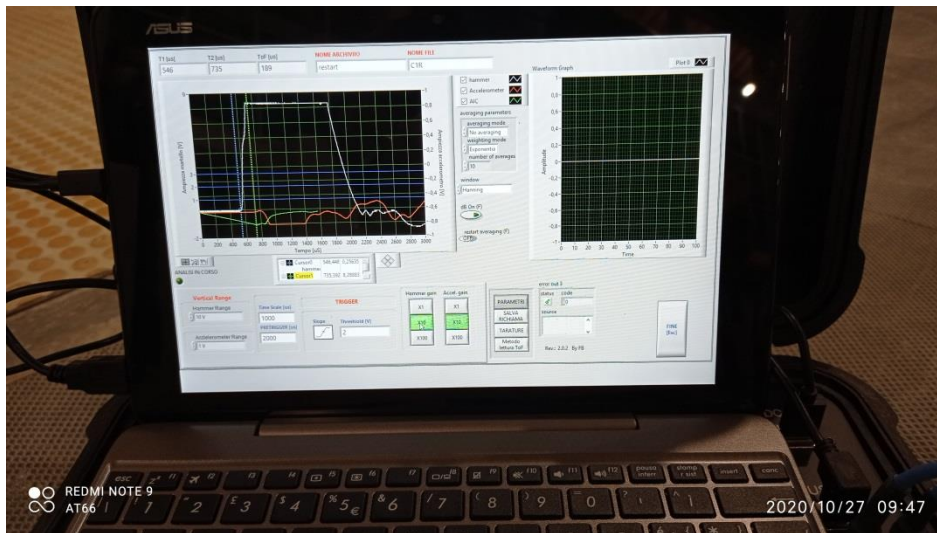
Figura 37. Visualizzazione del segnale: in bianco il colpo del martello strumentato e in rosso il segnale ricevuto dal sensore accelerometrico nella sonda.

delle misure è illustrato in Figura 36. In Figura 37 la visualizzazione di una misura eseguita sul display dello strumento.

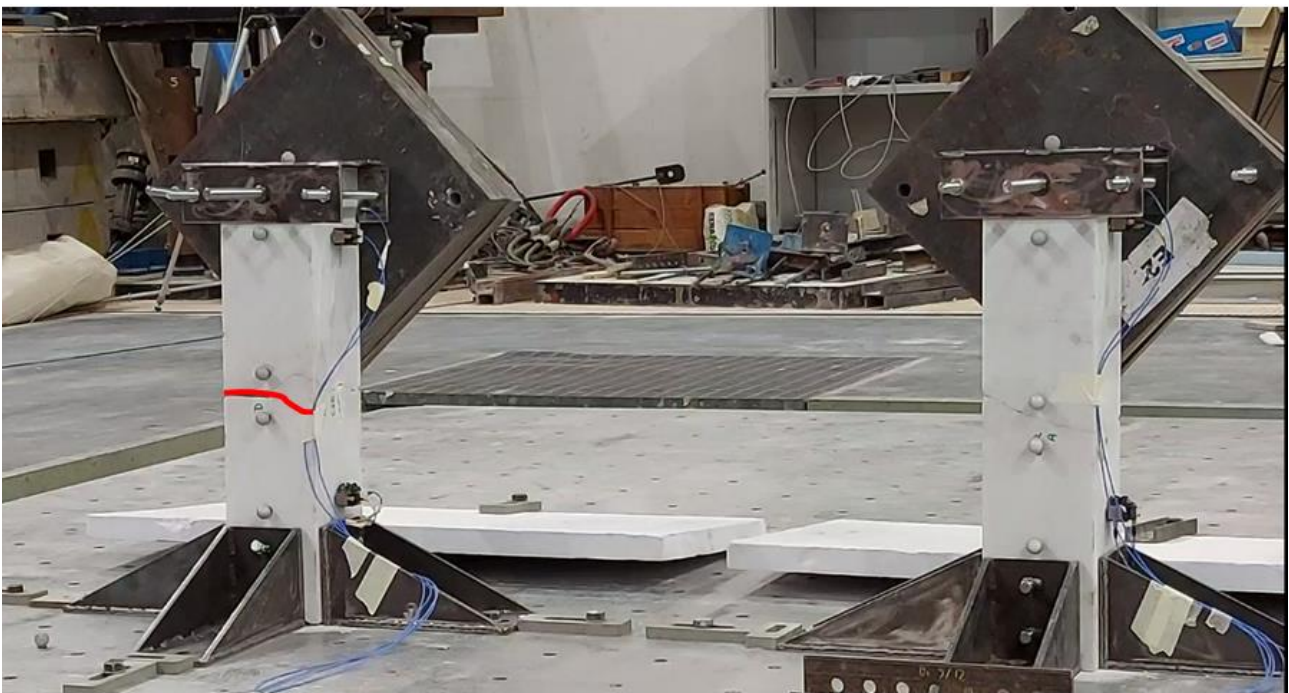
Figura 38. I pilastri all'inizio del test precedente la prova che ha prodotto il collasso: a sinistra il provino C1R, a destra il provino C2R. In rosso è evidenziata la frattura ricomposta.

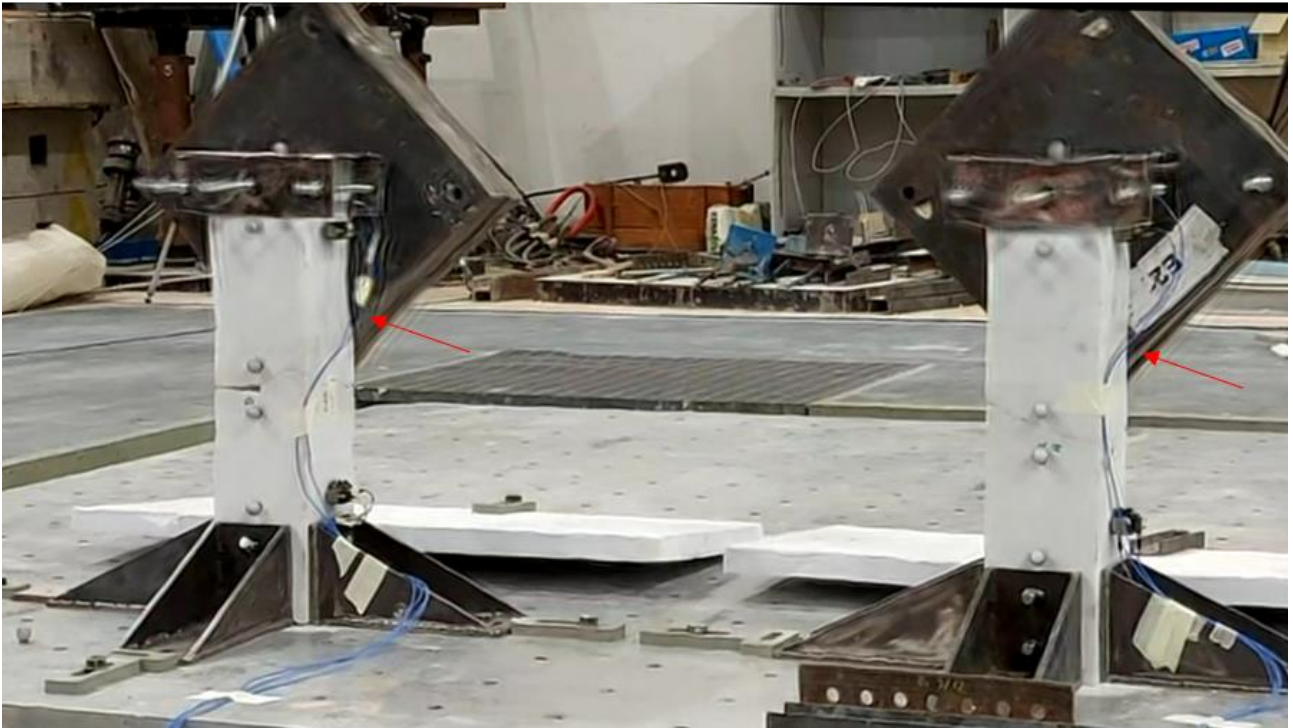
Figura 39. Amplificazione $A = 20$, range 2 – 6 Hz. Anche con una ridotta magnificazione, si osservano diverse ampiezze di oscillazioni per i due pilastri.
