Unità Tecnica Efficienza Energetica
Analisi e Valutazione di sistemi per l'Efficienza Energetica
Centro Ricerche Bologna

DIAGNOSI ENERGETICA DELLA SCUOLA MEDIA DEL COMUNE DI BRISIGHELLA (RA)

RT/2016/37/ENEA

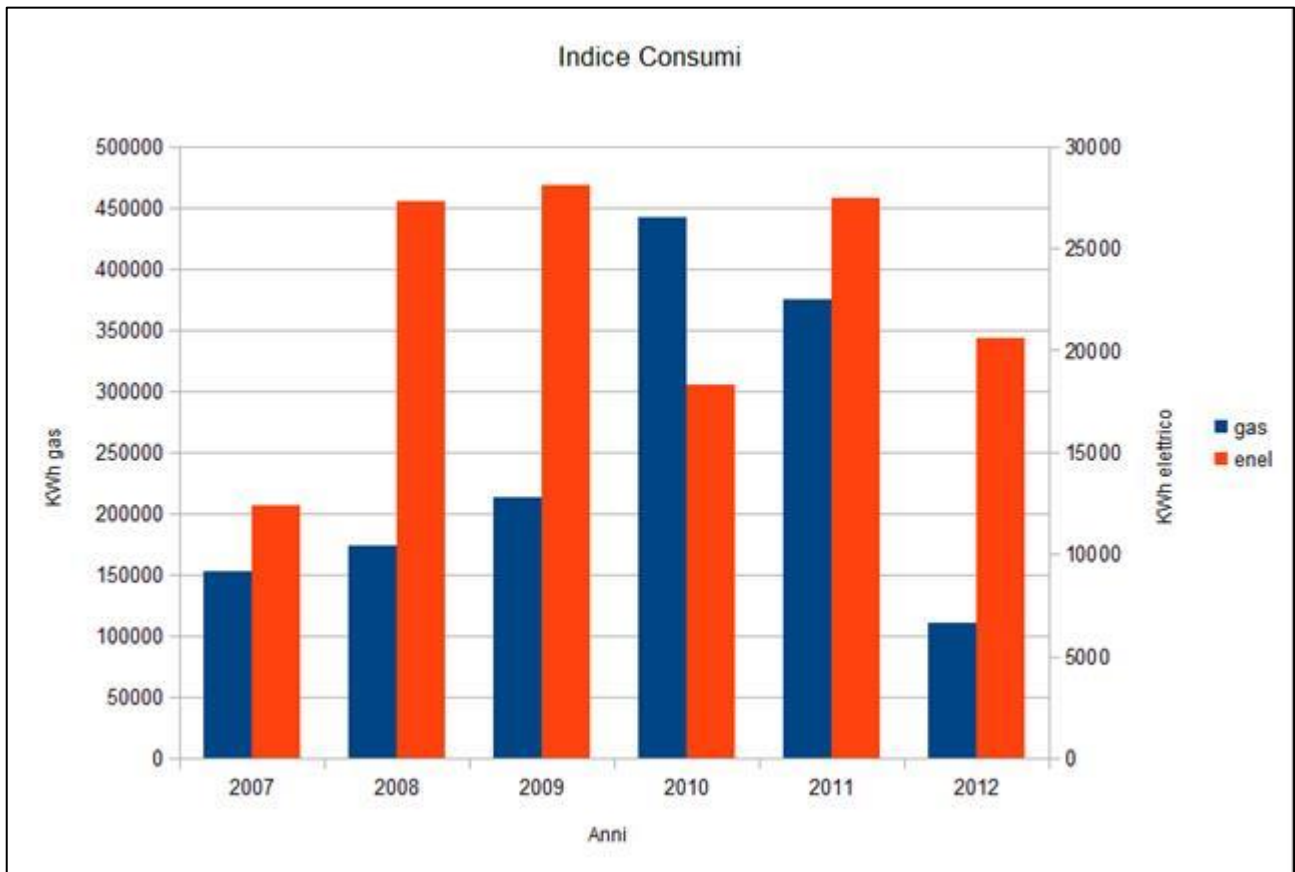
Fig. 2 - Consumi energetici

Si precisa che i dati forniti hanno numerose imprecisioni e si riscontrano consumi “ballerini” che non trovano alcun riscontro. Molto probabilmente l’archiviazione dei dati non è stata effettuata in maniera costante.

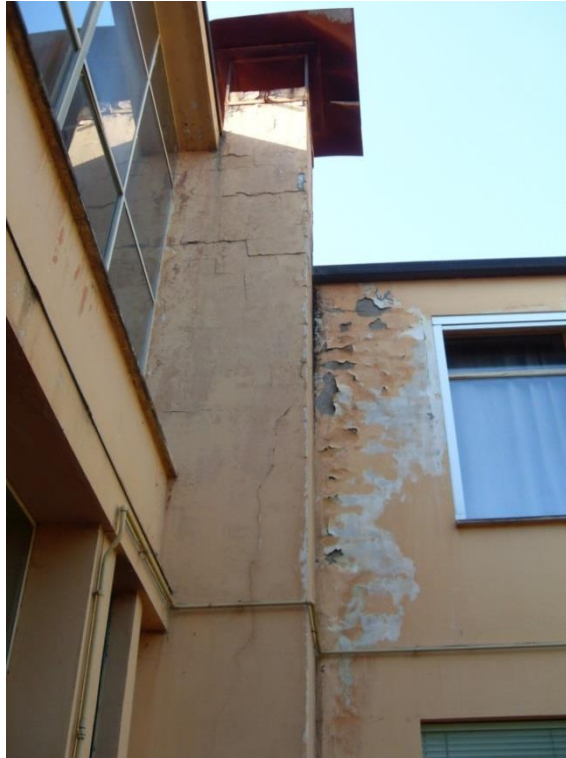
Fig. 6 - Infiltrazioni

Nella parte esterna sono riscontrabili punti ammalorati e/o con infiltrazioni dovuti ad umidità di risalita ed umidità da infiltrazione da pioggia.

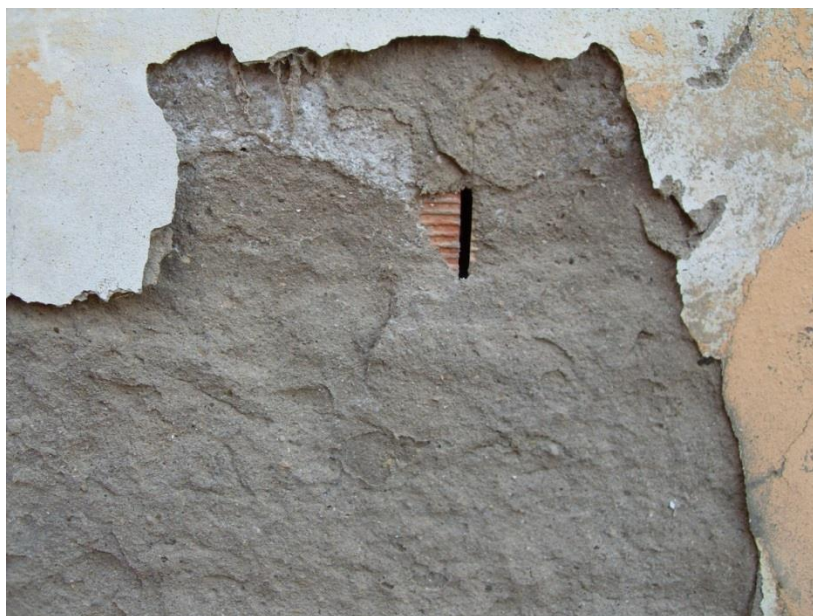
Fig. 7 - Lesione tamponatura

La struttura presenta numerosissimi ponti termici risolvibili soltanto con una riqualificazione totale della facciata attraverso l'applicazione di un idoneo cappotto. In alcuni punti dell'involucro esterno si evidenziano lesioni alla tamponatura che lasciano intravedere l'interno della camera d'aria della parete a cassetta.

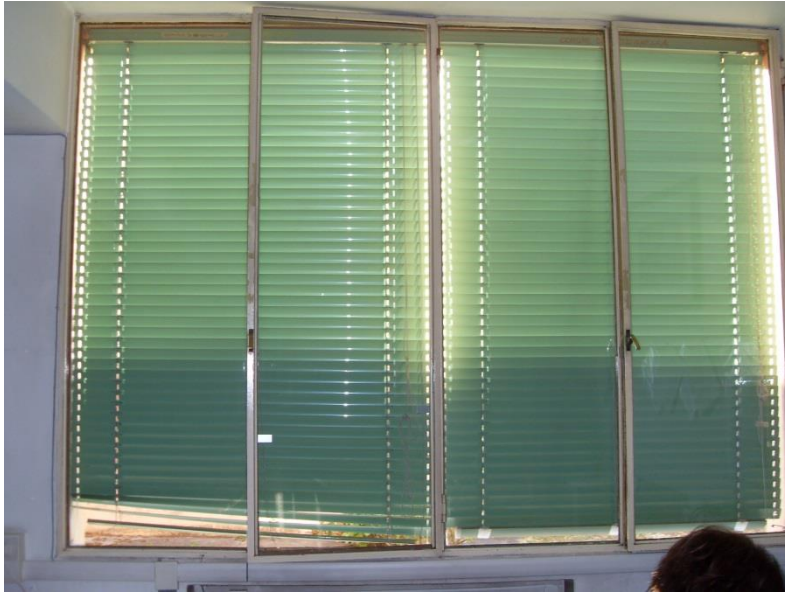
Fig. 8 – Veneziane

Gli infissi non hanno chiusura a tenuta e dalla parte inferiore delle porte sono evidenti esfiltrazioni d'aria calda verso l'esterno. Gli stessi vengono schermati soltanto con veneziane interne in metallo o plastica.

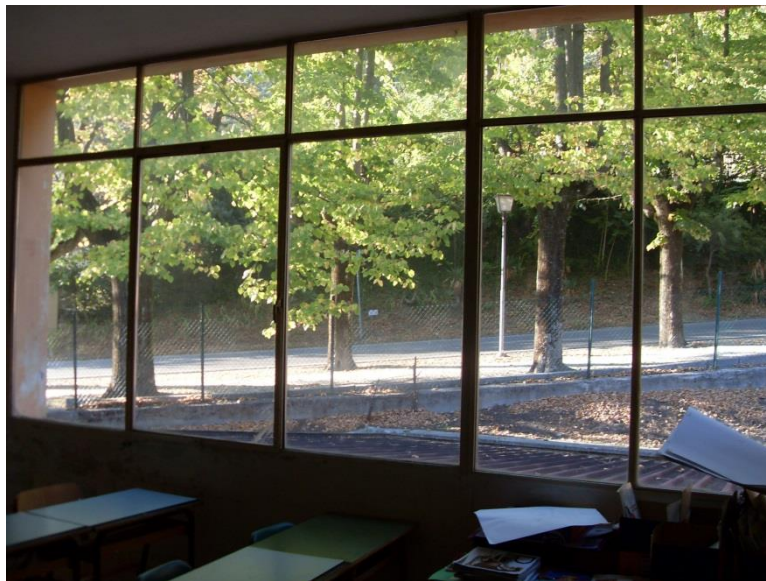
Fig. 9 - Finestre aula

Gli infissi, per la maggior parte, sono costituiti da vetro singolo senza trattamenti superficiali e telai in metallo senza taglio termico e denotano una certa vetustà. Sono presenti alcuni infissi con vetro doppio senza trattamento.

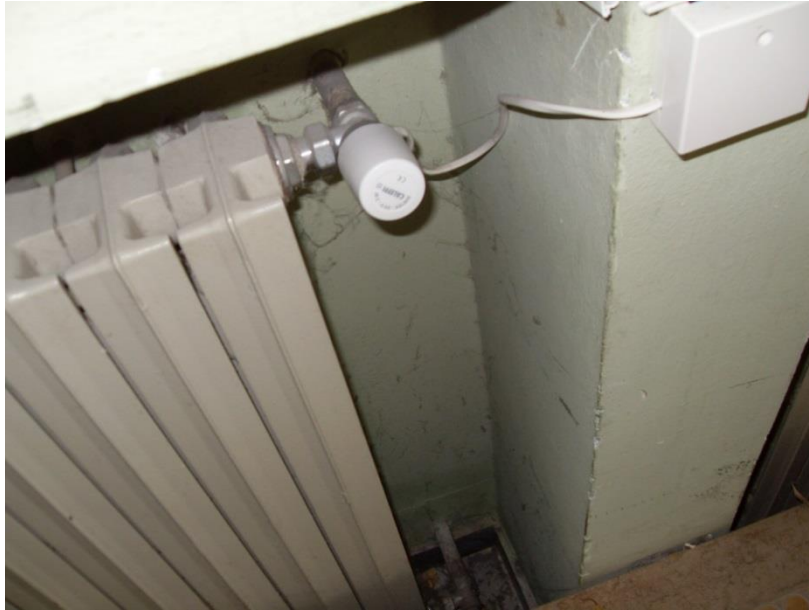
Fig. 11 – Radiatore con rilevatore di temperatura

Il sistema di emissione è costituito da radiatori del tipo tradizionale dotati di rilevatori di temperatura con una T di set point pari a 21 °C, nella zona scuola.

T terminali = 24,2 – 43,2 °C

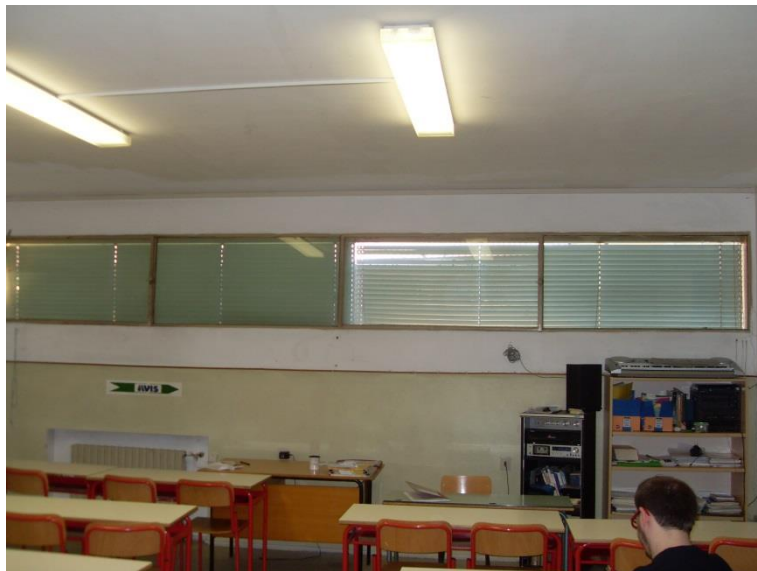
Fig. 12 - Illuminazione a neon aule

L'impianto d'illuminazione è del tipo manuale con lampade non a risparmio energetico. Nelle aule sono presenti sistemi al neon con due o tre tubi. Nelle zone comuni le lampade sono del tipo a bulbo sempre di tipo classico.
