**ANALISI TERMOGRAFICA SU UNA CASSA
MOBILE REFRIGERATA IBRIDA
PER IL RILIEVO DEI PONTI TERMICI**

RT/2017/34/ENEA

AGENZIA NAZIONALE PER LE NUOVE TECNOLOGIE,
L'ENERGIA E LO SVILUPPO ECONOMICO SOSTENIBILE

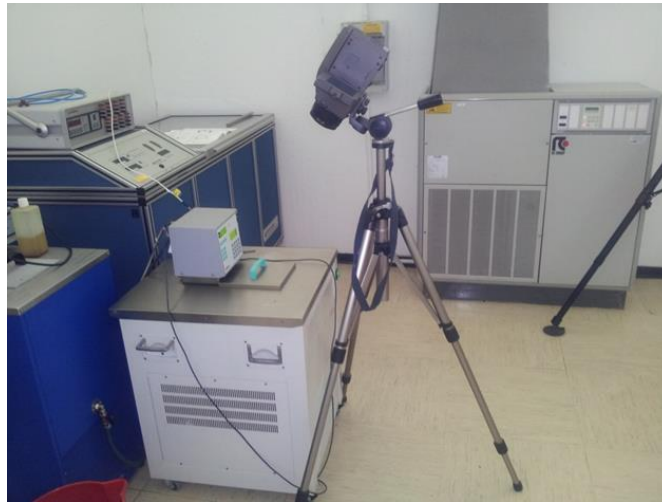
Figura 5: Foto, immagine termografica, istogramma termocriostato

Successivamente si sono riprodotte in laboratorio le stesse temperature operanti nella cassa mobile oggetto della sperimentazione prima in regime fresco (+5°C) e poi in regime freddo (-20°C) e sono state acquisite immagini termografiche di tali temperature raggiunte con strumentazione presente nel laboratorio TEM ed esattamente con un termocriostato di circolazione Julabo FP88 con temperatura operativa compresa nell'intervallo da -88°C a +100°C. Di seguito sono riportate le foto del termocriostato che ha raggiunto la temperatura di +5°C, le relative immagini termografiche acquisite e il relativo istogramma delle temperature (fig.5).

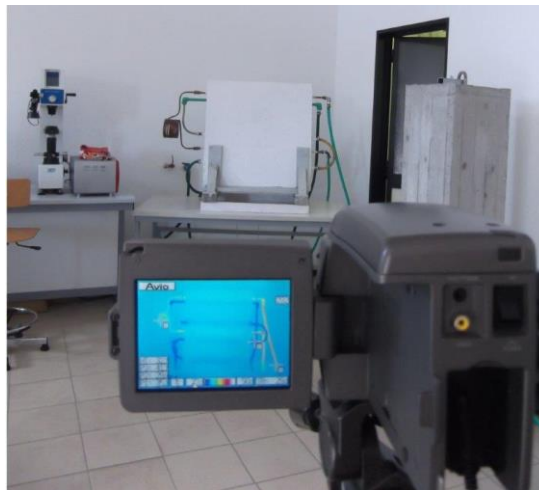
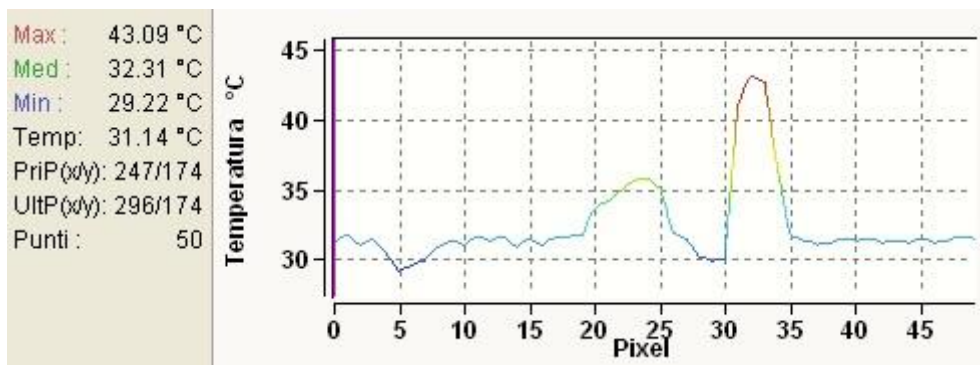
NomeFile :	49010003_1.IRI
Data :	01.09.2014
Tempo :	15:30:38
Max. temp :	45.75
Min. temp :	27.44
Temp Amb. :	29.00
Sensibilità :	0.07
Emissività :	0.91

A	43.93 °C	E = 0.91
B	29.71 °C	E = 0.91
C	42.66 °C	E = 0.91

Figura 6: Foto, immagine termografica, istogramma parete

Al fine di settare i parametri di acquisizione della termocamera a disposizione del Laboratorio TEM e del relativo software di elaborazione corredato, è stata elaborata un'applicazione simile a quella di rilevazione dei ponti termici sulle pareti della cassa. Pertanto è stata realizzata una parete in cartongesso ricoperta di uno strato superficiale di intonaco all'interno della quale sono state inserite delle tubazioni in cui circola acqua fredda (circa 30°C) e acqua calda sanitaria riscaldata tramite caldaia (circa 43°C). Sono state pertanto acquisite immagini termografiche di tale parete così realizzata, al fine di rilevare le differenze di temperatura dell'acqua circolante nei tubi e lo scambio termico tra i tubi stessi e la parete. Sono riportati nella figura seguente (fig.6) l'immagine della parete ripresa con la termocamera e il report elaborato mediante il software di acquisizione della termocamera con le temperature rilevate in più punti di acquisizione corrispondenti alla temperatura dell'acqua fredda (punto B) e alla temperatura dell'acqua calda all'ingresso (punto A) e all'uscita della parete (punto C).

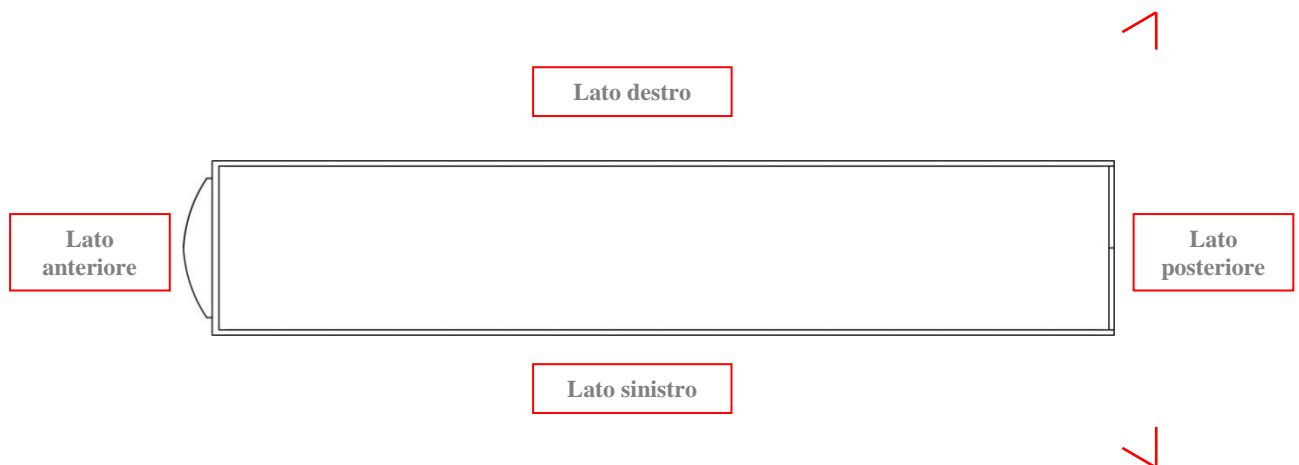
Figura 7: Pianta della cassa mobile con indicazione dei punti di ripresa

Nella figura 7 è riportata la pianta della stessa con l'individuazione dei punti da cui sono state effettuate le riprese.

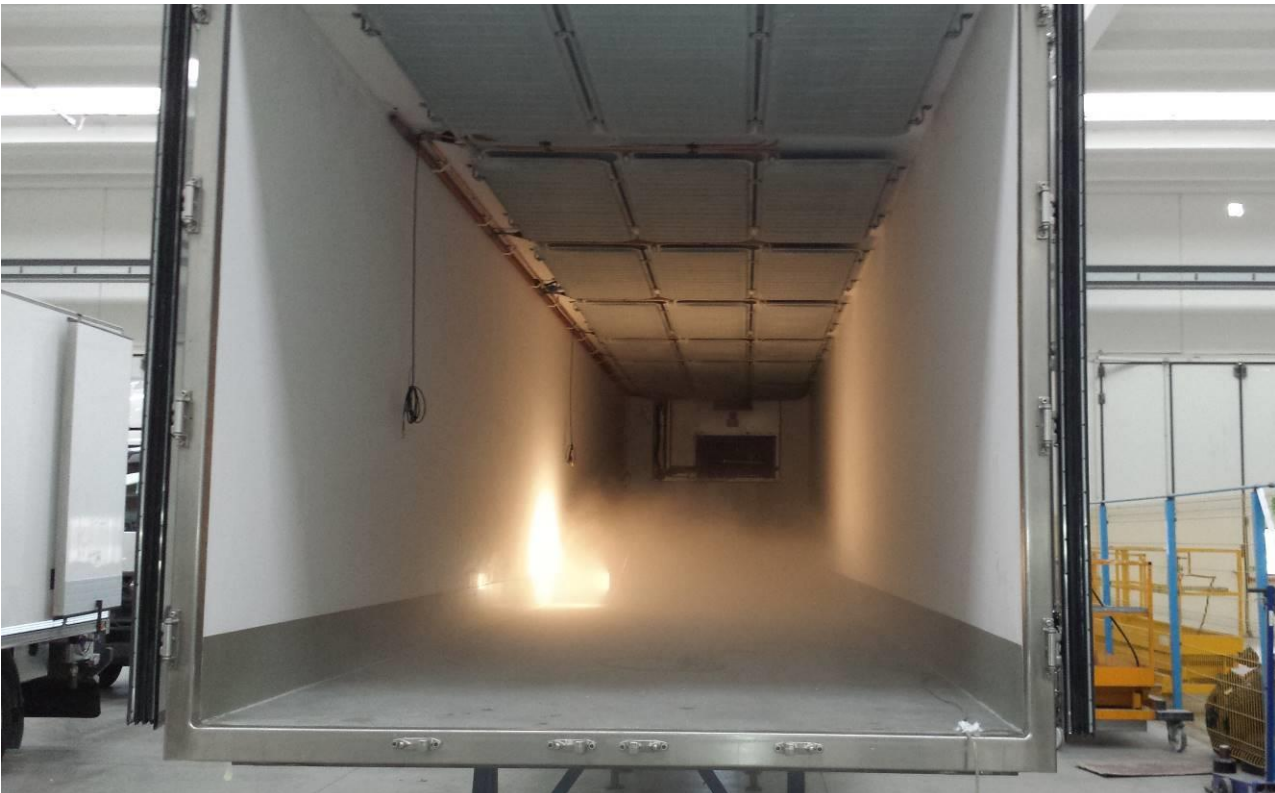
Figura 11: Interno della cassa, in cui si evidenzia la posizione delle piastre eutettiche e delle sonde di misurazione della temperatura

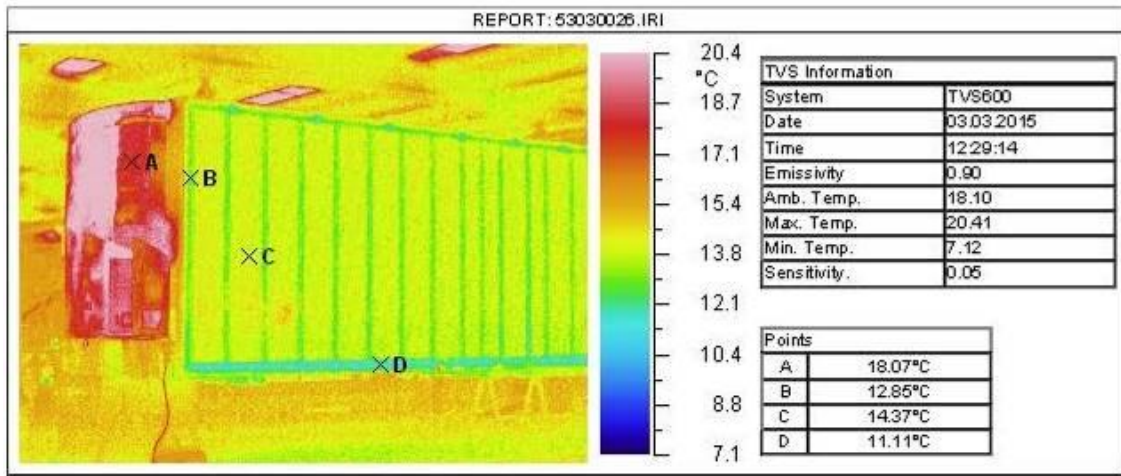
Figura 15: Termografia lato sinistro-lato anteriore (compressore) fase modalità elettrica

Si evidenzia la pelle esterna dei pannelli sandwich coibentanti composta da laminati di vetroresina (C), struttura interna di travi rivestite in fibre di vetro (B-D), compressore (A). Delta termico oscilla attorno a 3 °C (come si riscontra dalle temperature rilevate nei punti B-C-D), un range assolutamente nella norma.

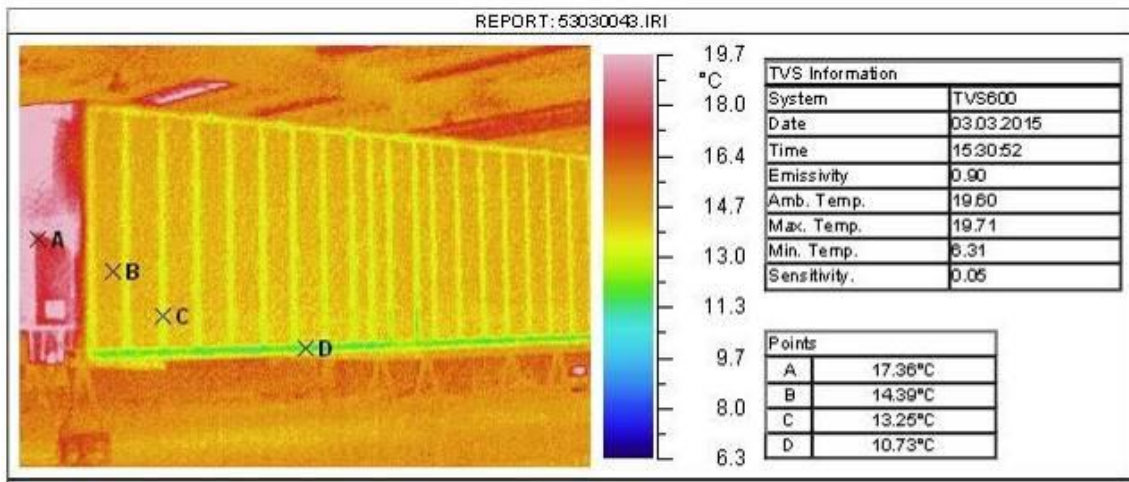
Figura 18: Termografia lato sinistro-lato anteriore (compressore) fase modalità passiva

Si evidenzia la pelle esterna dei pannelli sandwich coibentanti composta da laminati di vetroresina (B), la struttura interna di travi rivestite in fibre di vetro (C-D), e il compressore (A). Delta termico oscilla attorno a 3 °C (come si riscontra dalle temperature rilevate nei punti B-C-D), un range assolutamente nella norma.

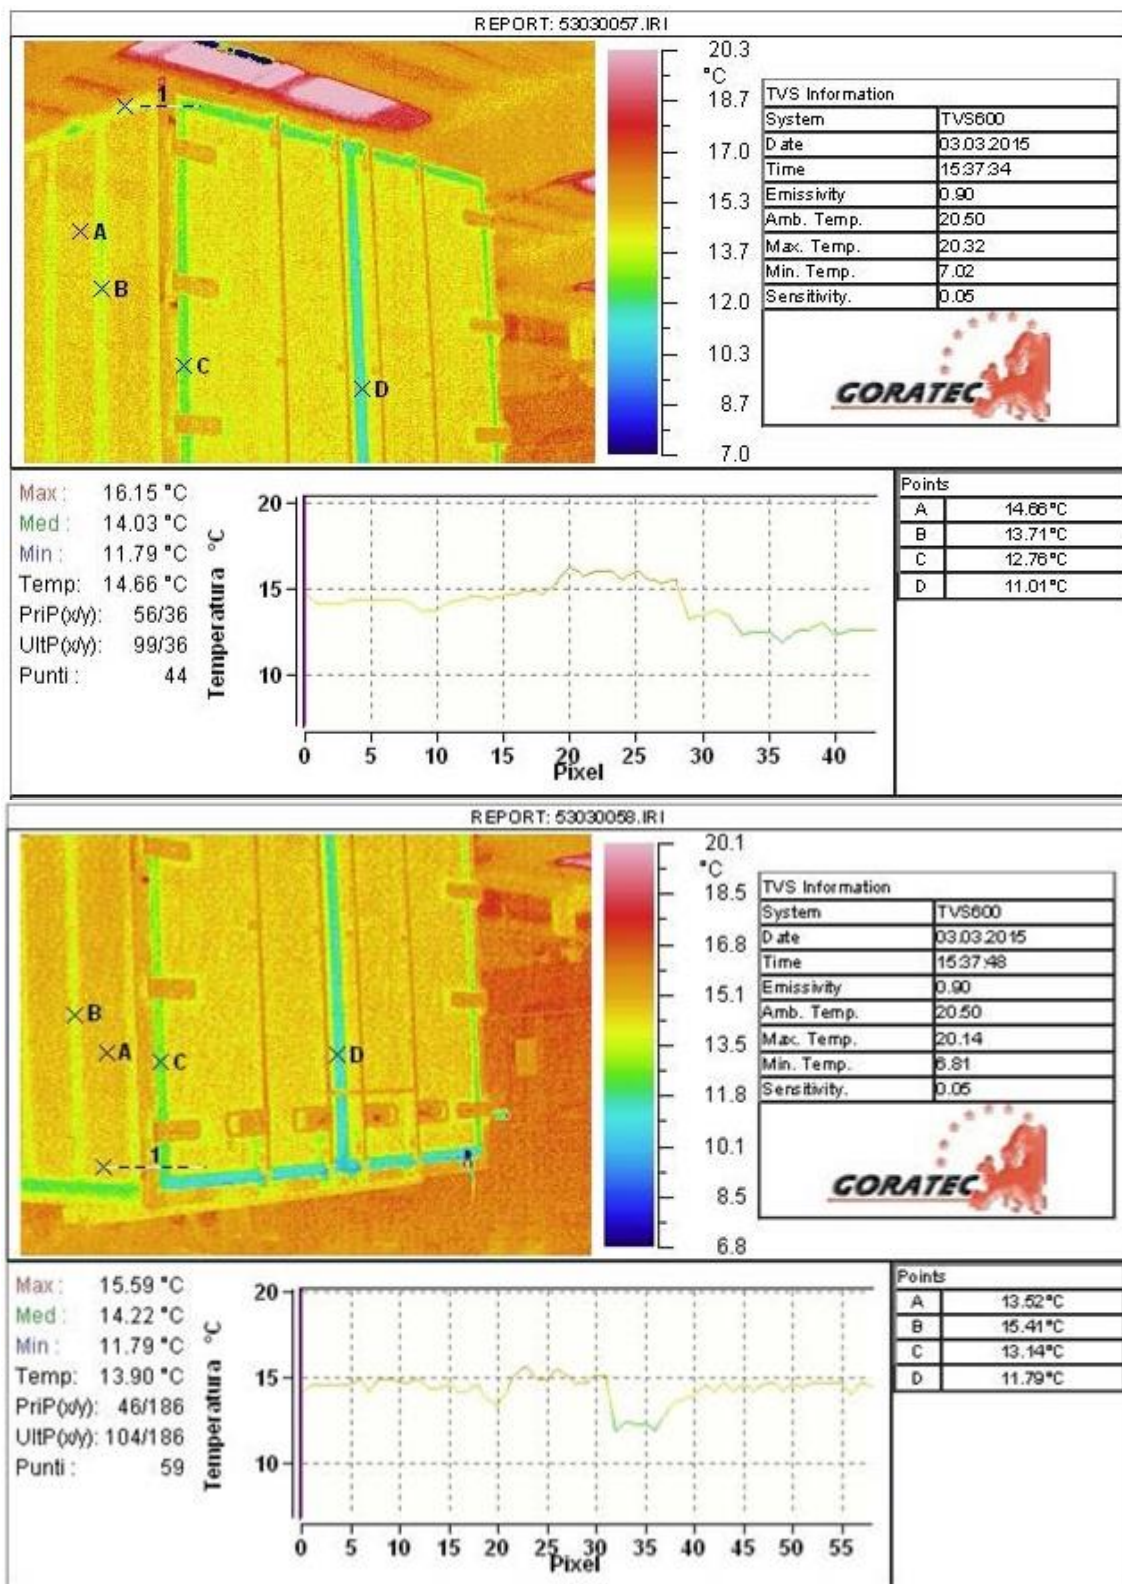
Figura 19: Termografia lato posteriore (porte) ripresa da sinistra fase modalità passiva

Si evidenziano i diversi materiali di cui è composto il portale posteriore: guarnizione in gomma (C-D), laminati di vetroresina (A), la struttura interna di travi rivestite in fibre di vetro (B). Delta termico di circa 2 °C, come si riscontra dalle temperature rilevate nei punti B-C e dal profilo termico (1) lungo lo spigolo, che rappresenta una zona critica. Non vi sono pertanto ponti termici.

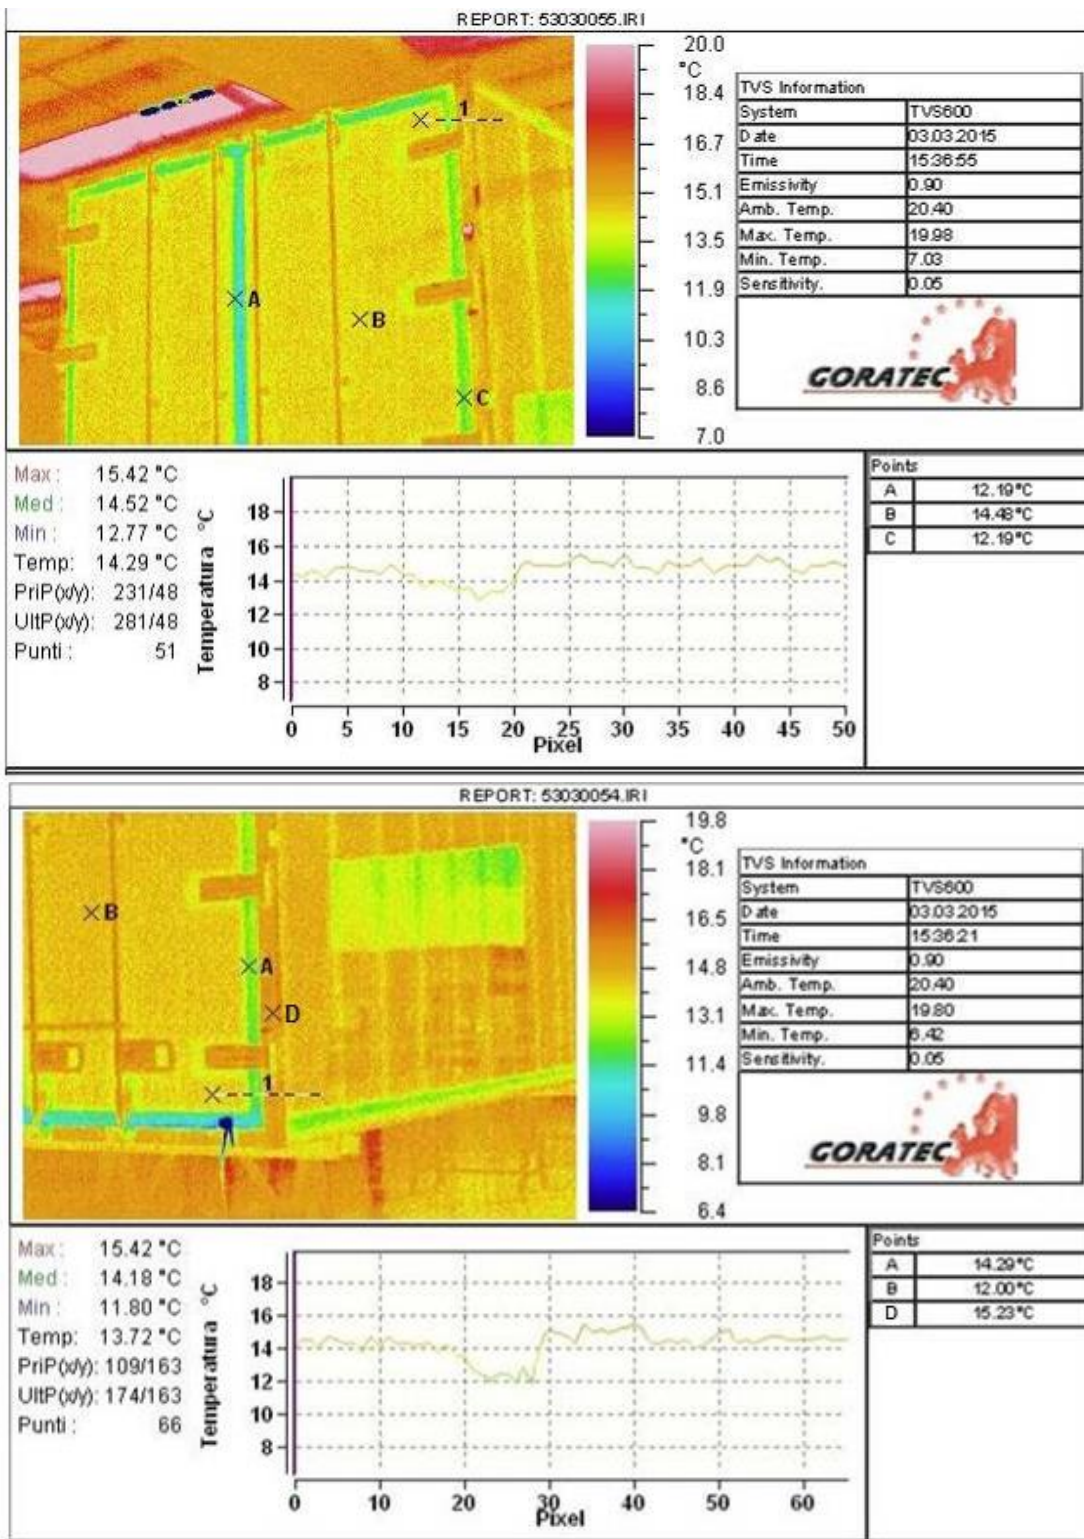
Figura 20: Termografia lato posteriore (porte) ripresa da destra fase modalità passiva

Le considerazioni fatte per la ripresa da sinistra valgono anche per la ripresa da destra (A-C gomma, B vetroresina, D profilo alluminio anodizzato). In questo caso inoltre si evidenzia una temperatura di circa 8 °C (blu scuro) nella zona della guarnizione in basso a destra, in quanto la stessa si trova leggermente sollevata per il passaggio del cavo. Evidentemente è sede di una dispersione termica e ci fa intendere quale sarebbe stato, localmente, l'aspetto dei ponti termici, se mai ne avessimo rilevato qualcuno. Sono presenti molteplici riflessioni termiche in fase di rilievo a causa dei lucernari sul soffitto.

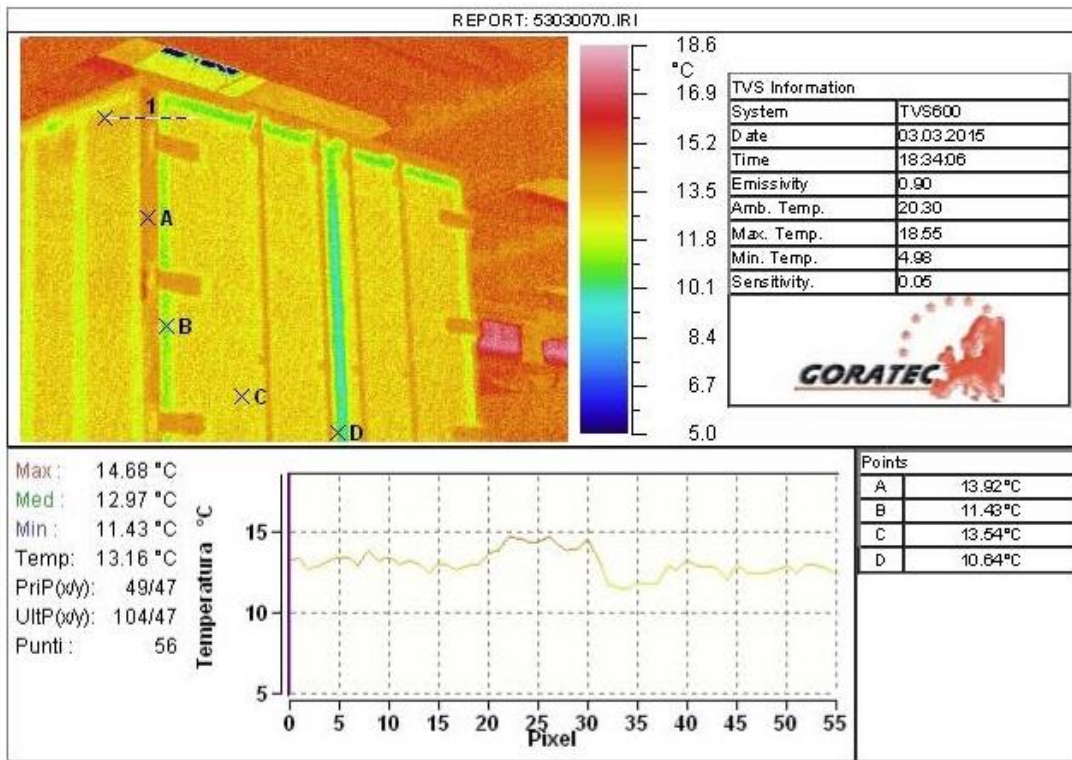
Figura 22: Termografia lato posteriore (porte) ripresa da sinistra fase modalità ibrida

Si evidenziano i diversi materiali di cui è composto il portale posteriore: guarnizione in gomma (B-D), profilo perimetrale in alluminio anodizzato (A), laminati in vetroresina (C) e travi rivestite in fibre di vetro (E). Delta termico di 0.5 °C come si riscontra dalle temperature rilevate nei punti C-D e dal profilo termico (1) lungo lo spigolo, che rappresenta una zona critica. Oscillazioni termiche sono confacenti alla diversità dei materiali presenti, per cui non vi sono discontinuità materiche e geometriche, ossia non vi sono ponti termici.

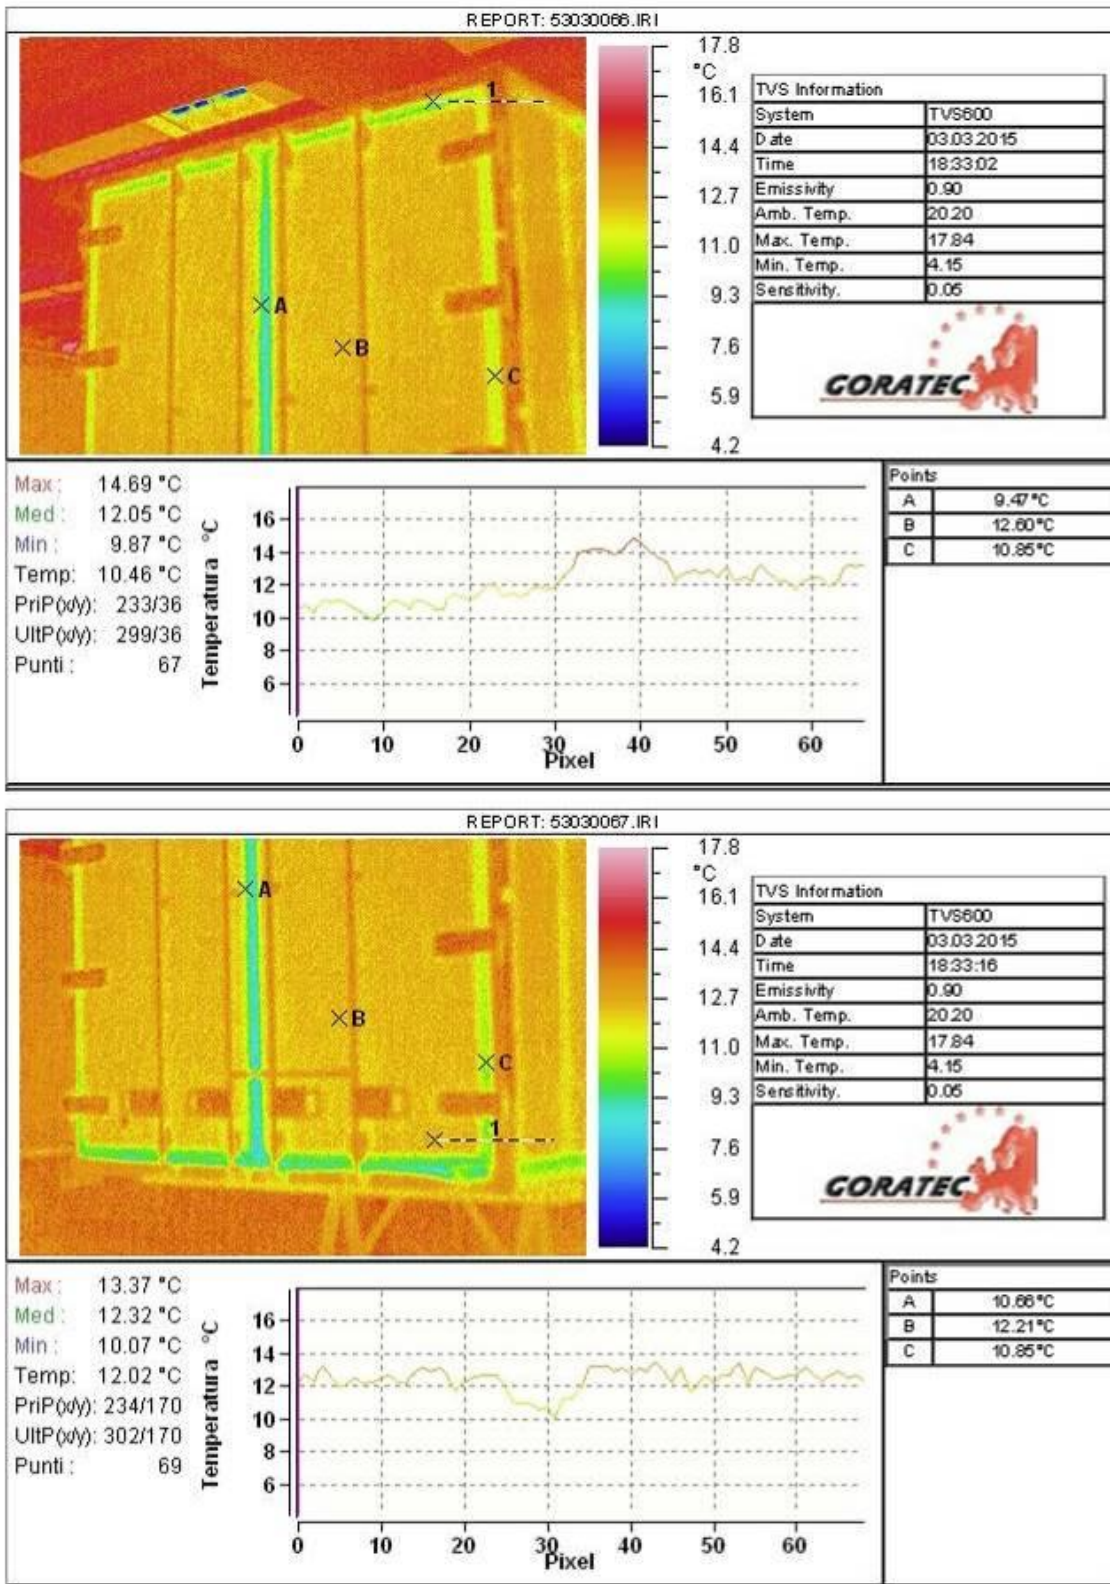
Figura 23: Termografia lato posteriore (porte) ripresa da destra fase modalità ibrida

Si evidenziano i diversi materiali di cui è composto il portale posteriore: guarnizione in gomma (A-C), pannelli in vetroresina (B). Delta termico di 0.5 °C come si riscontra dalle temperature rilevate nei punti A-C e dal profilo termico (1) lungo lo spigolo, che rappresenta una zona critica. Le oscillazioni termiche sono confacenti alla diversità dei materiali presenti, per cui non vi sono discontinuità materiche e geometriche, ossia non vi sono ponti termici.

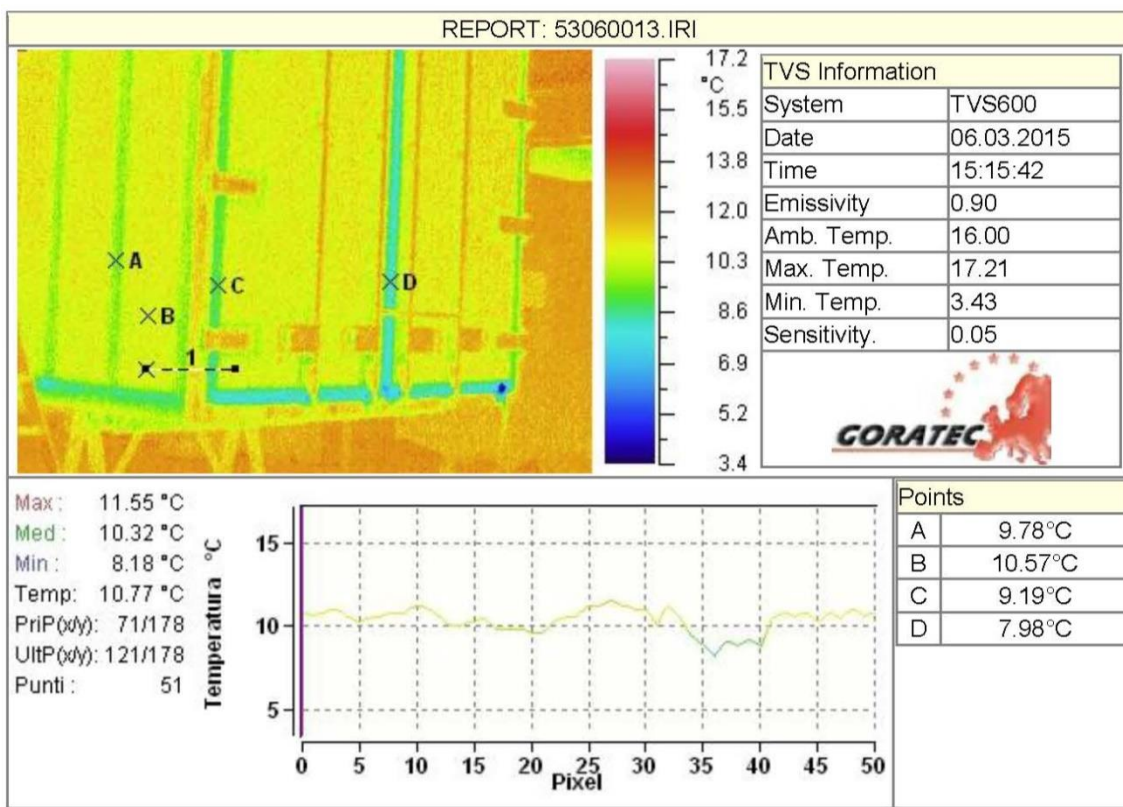
Figura 24: Termografia lato posteriore (porte) ripresa da sinistra fase apertura porte

Si evidenziano i diversi materiali di cui è composto il portale posteriore: guarnizione in gomma (C-D), pannelli in vetroresina (B) e travi rivestite in fibre di vetro (A). Delta termico di 1 °C come si riscontra dalle temperature rilevate nei punti C-D e dal profilo termico (1) lungo lo spigolo, che rappresenta una zona critica. Le oscillazioni termiche sono confacenti alla diversità dei materiali presenti, per cui non vi sono discontinuità materiche e geometriche, ossia non vi sono ponti termici.

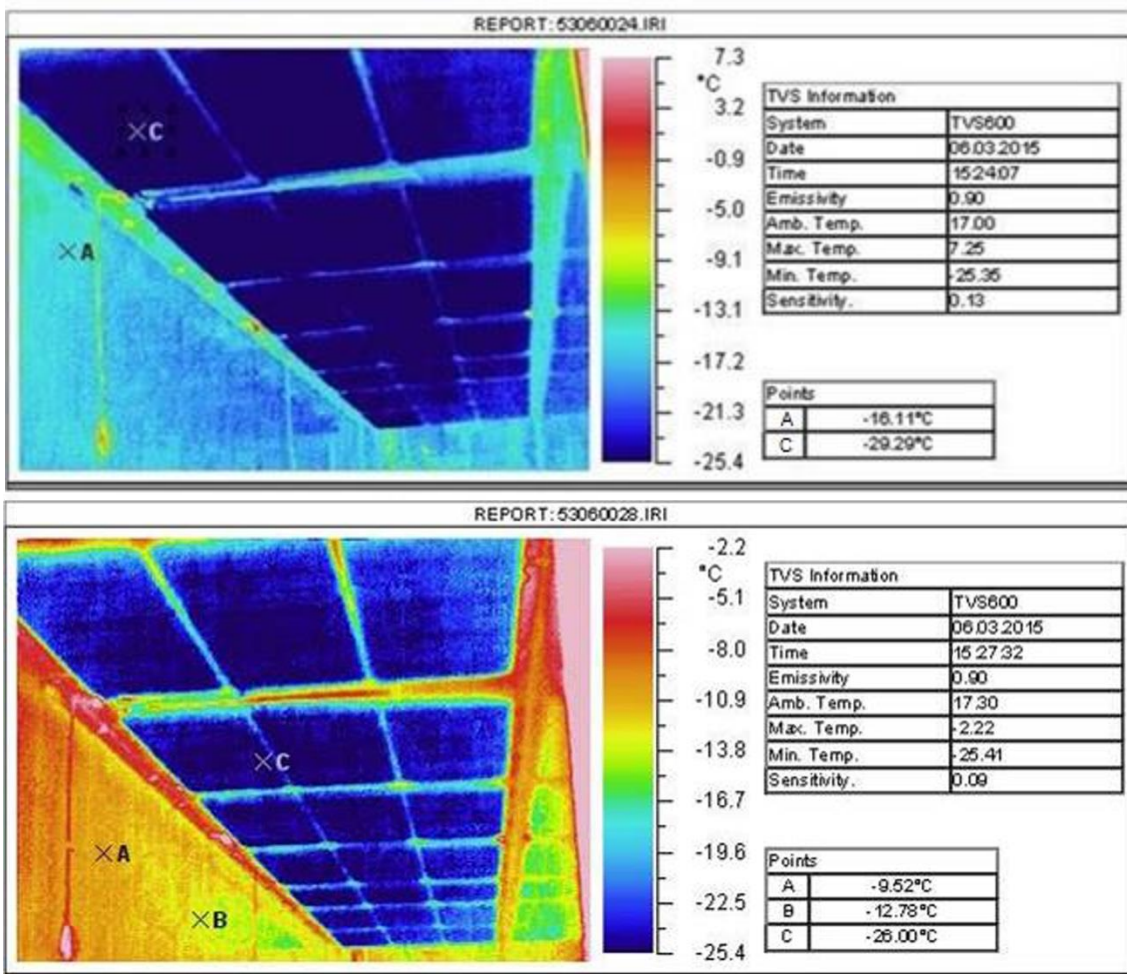
Figura 26: Termografia interno cassa particolare piastre eutettiche fase apertura porte

E' evidente l'aumento della temperatura delle piastre eutettiche (C) dopo l'apertura delle porte dalla temperatura di -29°C a quella di -26 °C nel breve arco temporale di 3 minuti.
