CAMPAGNA DI MISURE LIF SU REPERTI ANTICHI DI ORIGINE EGIZIA

RT/2019/8/ENEA

L. Caneve, V. Spizzichino

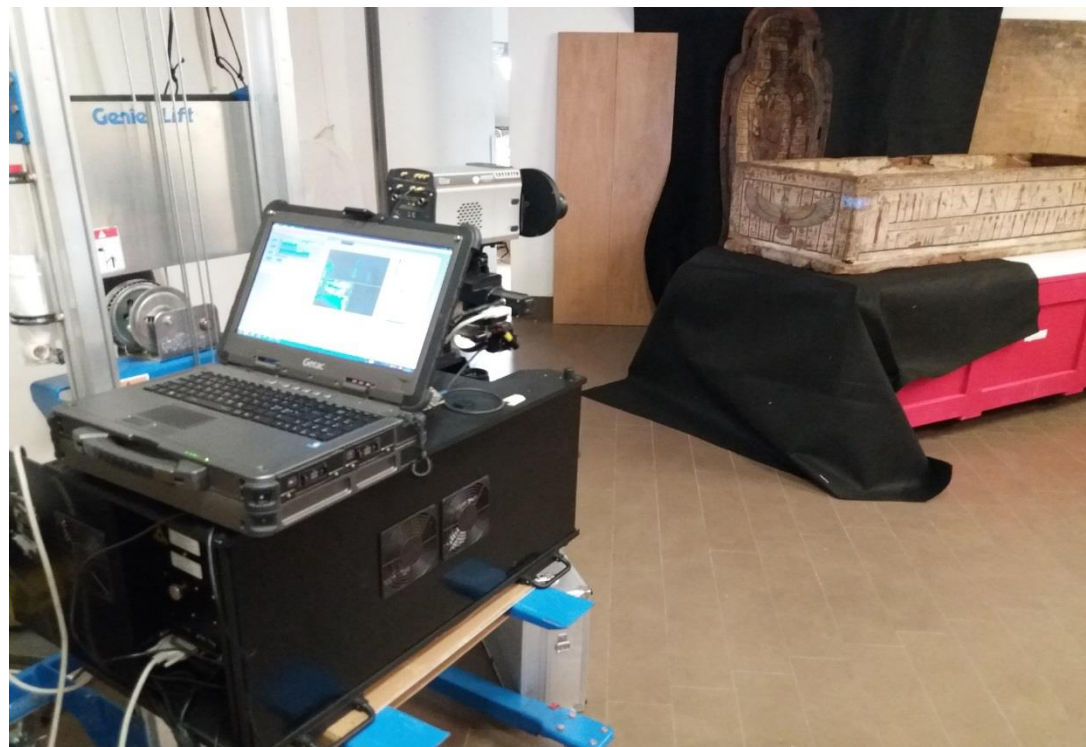
Entrambe i sistemi, mostrati nella figura 1 durante la campagna di misure, sono non invasivi e possono lavorare a distanze di decine di metri. La movimentazione, guidata da software, dell’ottica di invio del fascio laser permette di eseguire una scansione della superficie in esame. In figura 1 sono riportate le foto dei due sistemi laser di fluorescenza al lavoro durante la campagna di misure. Durante le misure, la zona del laboratorio in cui erano accolte le opere in esame è stata interdetta ad eventuali visitatori per motivi di sicurezza. Le misure, in questo caso, sono state svolte ad una distanza di circa 3 metri per FORLAB e 1 metro per LIFart e sono state ripetute, per entrambe gli strumenti, posizionando i sistemi di misura in punti diversi rispetto alle opere per ottenere punti di vista differenti e informazioni su aree diverse della superficie delle opere.

Figura 1. Sistemi LIF utilizzati durante la campagna di misure: LIFart (in alto) e FORLAB (in basso).

Per le analisi di fluorescenza, in questa campagna di misure sono stati utilizzati il sistema LIF a scansione di punto (LIFart)[6] e il sistema LIF imaging a bande (FORLAB)[7], sistemi prototipali interamente sviluppati presso il Laboratorio Diagnostica e Metrologia dell’ENEA di Frascati. LIFart, già descritto nel dettaglio in precedenti articoli utilizza una sorgente laser a 266 nm e fornisce l’intero spettro di fluorescenza, nell’intervallo 270-900 nm, per ogni punto esaminato. FORLAB, diversamente, utilizza una sorgente a 248 nm ad alta frequenza di ripetizione e fornisce in tempi rapidi immagini in fluorescenza a bande spettrali preselezionate mediante l’uso di una serie di filtri.

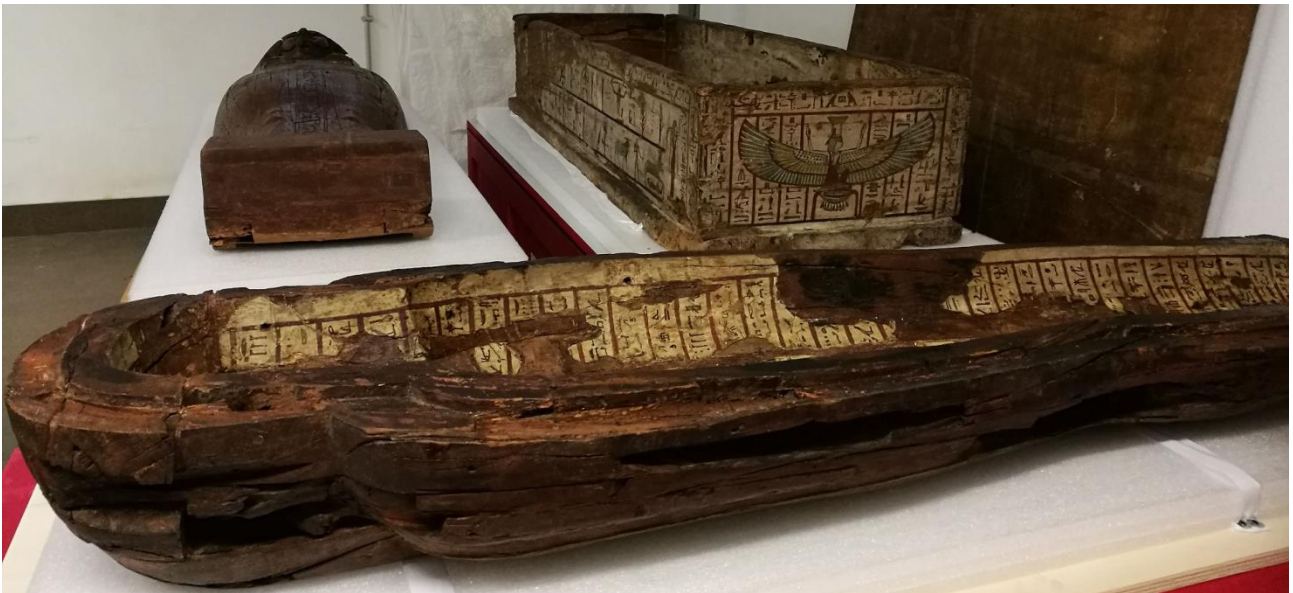
Figura 2. Reperti egizi in esame: alvei del sarcofago e cassa.

Le opere analizzate, mostrate in figura 2, sono state fornite dal Museo archeologico di Milano. Si tratta di un sarcofago antropoide in cui originariamente era deposta la mummia, e della cassa in cui era contenuto il sarcofago, entrambe di Pefthauyuyaset (XXVI din. -VII-VI sec. a.C.). All'interno del sarcofago e sulle superfici esterne della cassa sono presenti decorazioni policrome. Le indagini si sono focalizzate su alcune parti delle opere indicate dai restauratori, di interesse per il futuro lavoro di restauro.

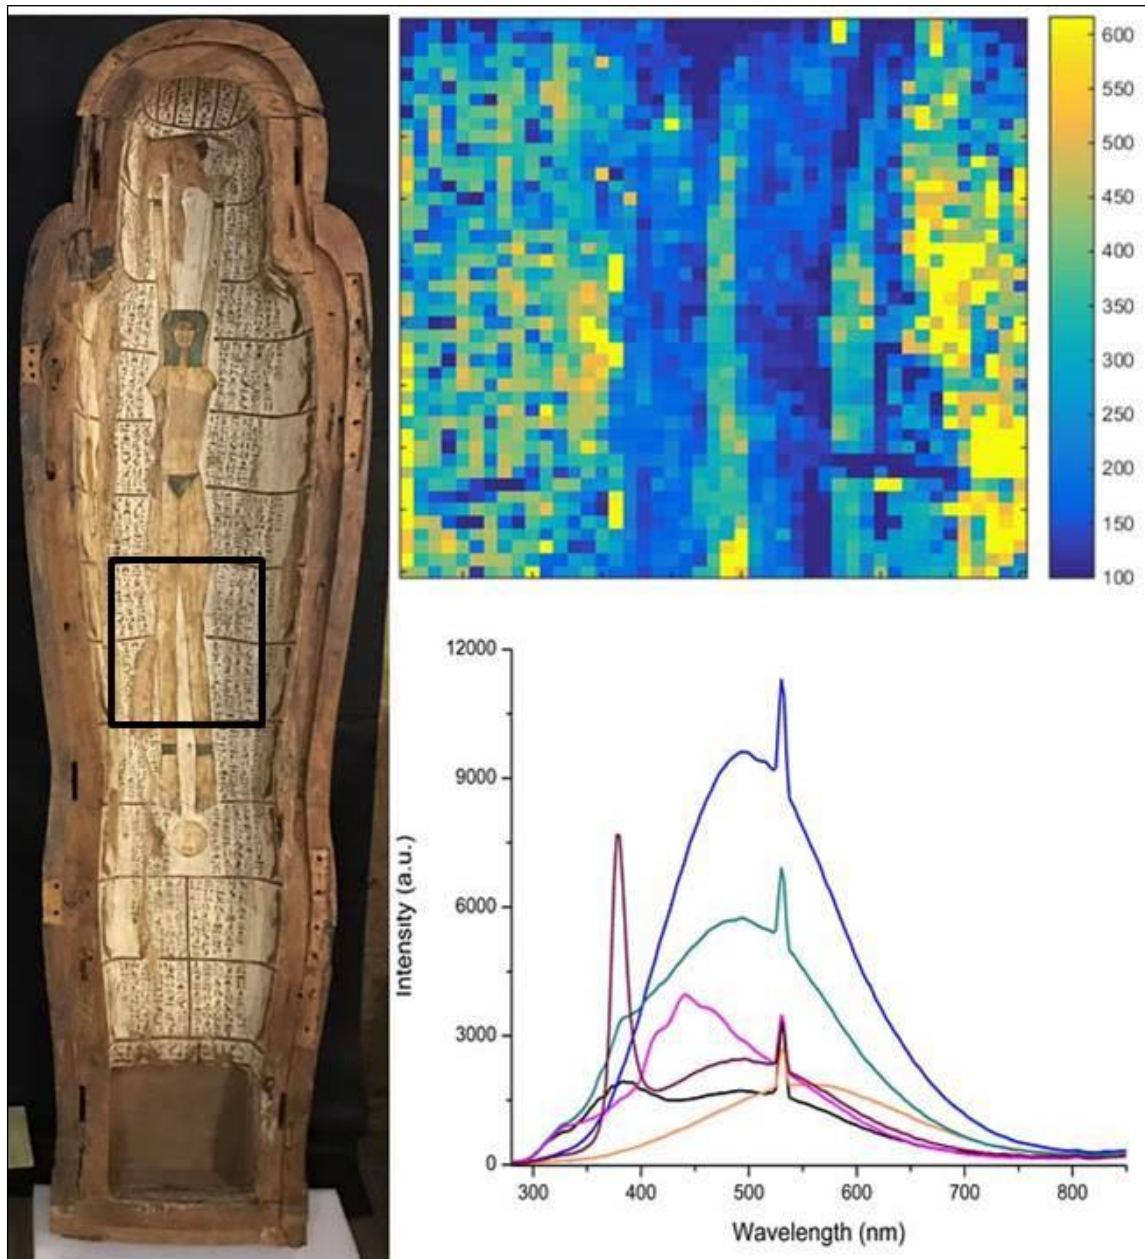
Su una porzione dell'interno della valva superiore sono state svolte misure LIF con il sistema puntuale (figura 8). Nell'immagine di fluorescenza filtrata a 340 nm, riportata in figura, oltre al disegno decorativo, sono ben evidenti alcune disomogeneità, rivelate anche dal sistema FORLAB, che corrispondono a differenti profili spettrali, riportati nel grafico in figura. In particolare, la banda principale centrata a circa 480 nm è tipica del carbonato di calcio e quindi è presente quasi ovunque in quanto costituente il substrato. La banda a 340 nm è tipica di polimeri sintetici acrilici utilizzati negli anni più recenti per interventi di restauro ed è localizzata principalmente in punti specifici alla destra e alla sinistra della figura della dea Nut. La stretta banda di emissione a 380 nm è presente in alcuni spettri relativi a specifici punti ed è probabilmente riferibile a miscele di ossido di zinco e acrilico. La presenza di tela sotto il dipinto è confermata dalla banda a 440 nm tipica della cellulosa, particolarmente evidente nella zona alla sinistra in basso dove è avvenuto il distacco dello strato superficiale. La banda di emissione a 580 nm potrebbe essere caratteristica di un pigmento, non di interesse per i restauratori in questo lavoro, e alcuni campioni sono stati prelevati per analisi di laboratorio.

Figura 8. Area interna del sarcofago analizzata con il sistema LIF a scansione di punto (a sinistra circoscritta in nero); relativa immagine di fluorescenza filtrata a 340 nm (destra in alto) e spettri di fluorescenza sull'intero range spettrale 270-850 nm (destra in basso) ottenuti in punti differenti dell'area.

La capacità della tecnica di rivelare la presenza di materiali non chiaramente visibili ad occhio nudo è stata confermata anche da questi risultati. L'aspetto più interessante è la grande variabilità degli spettri da un punto all'altro della decorazione, sebbene ad occhio nudo non siano evidenti differenze significative.

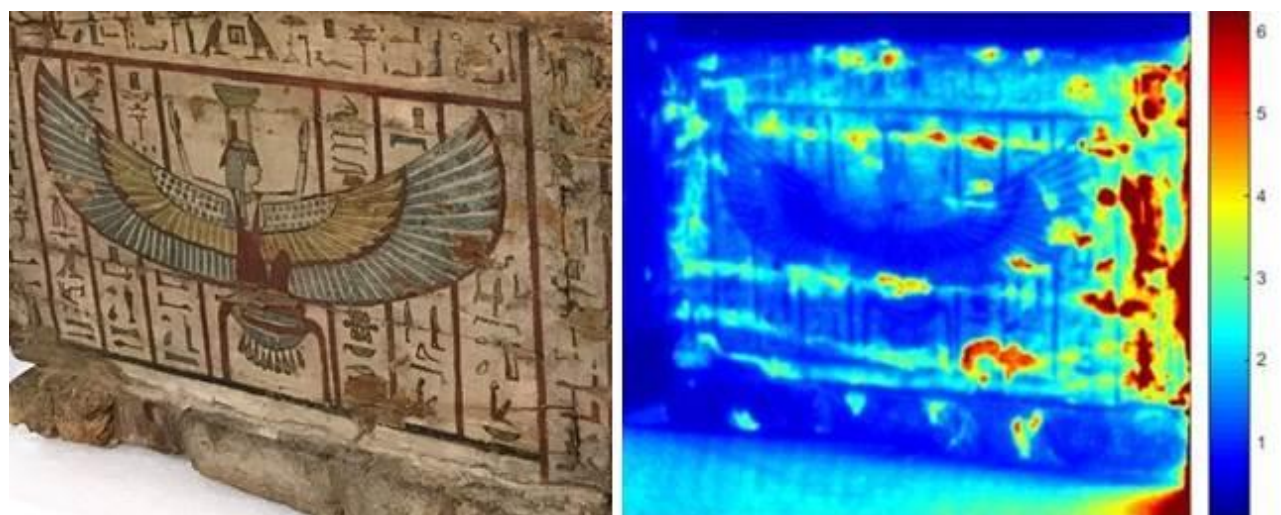
In figura 10 è riportata l'immagine FORLAB della dea alata Nefti sul lato corto della cassa. Le più intense emissioni di fluorescenza in questa immagine, in rosso, sono in corrispondenza di fessure e crepe e suggeriscono la presenza di un material acrilico probabilmente utilizzato come consolidante per il legno deteriorato.

Figura 10. Immagine FORLAB (filtrata a 340 nm) del lato corto della cassa. A sinistra la foto della stessa porzione di cassa.
