Unità Tecnica Efficienza Energetica  
Analisi e Valutazione di sistemi per l'Efficienza Energetica  
Centro Ricerche Bologna

# **DIAGNOSI ENERGETICA DELLA SCUOLA MEDIA DEL COMUNE DI CASTROCARO TERME E TERRA DEL SOLE (FC)**

RT/2016/38/ENEA

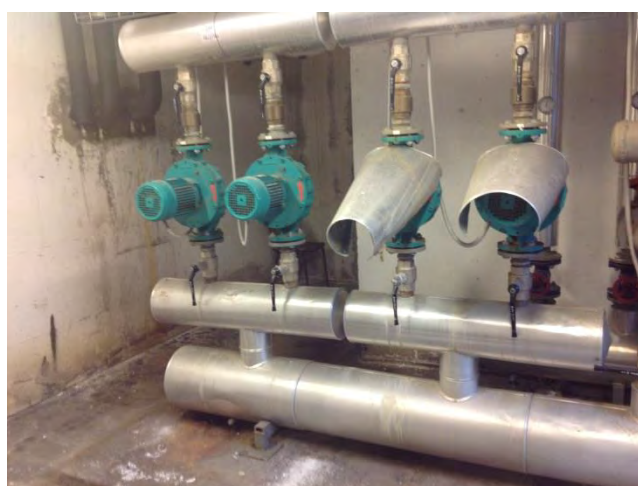
**Fig. 3 – Sottocentrale della scuola media**

Si precisa, inoltre, che per la scuola media esiste una sottocentrale. All'interno della sottocentrale sono presenti due pompe WILO. Le tubazioni appaiono in buono stato così come le valvole e i vasi presenti.

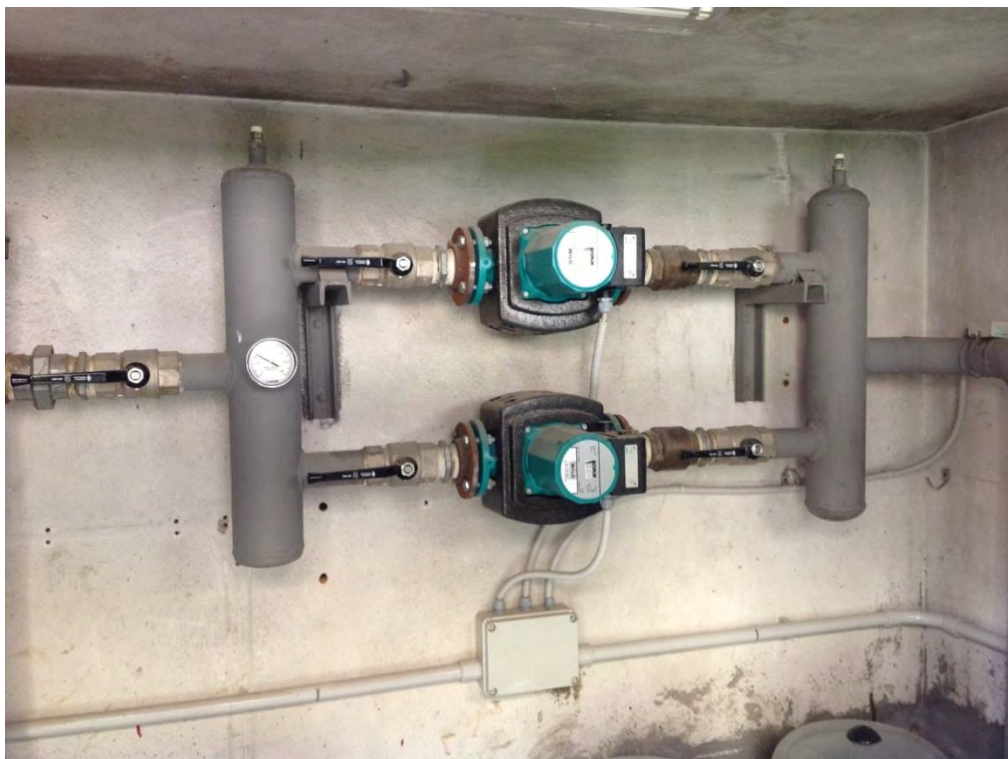
**Fig. 4 – Pompa per riscaldamento WILO**

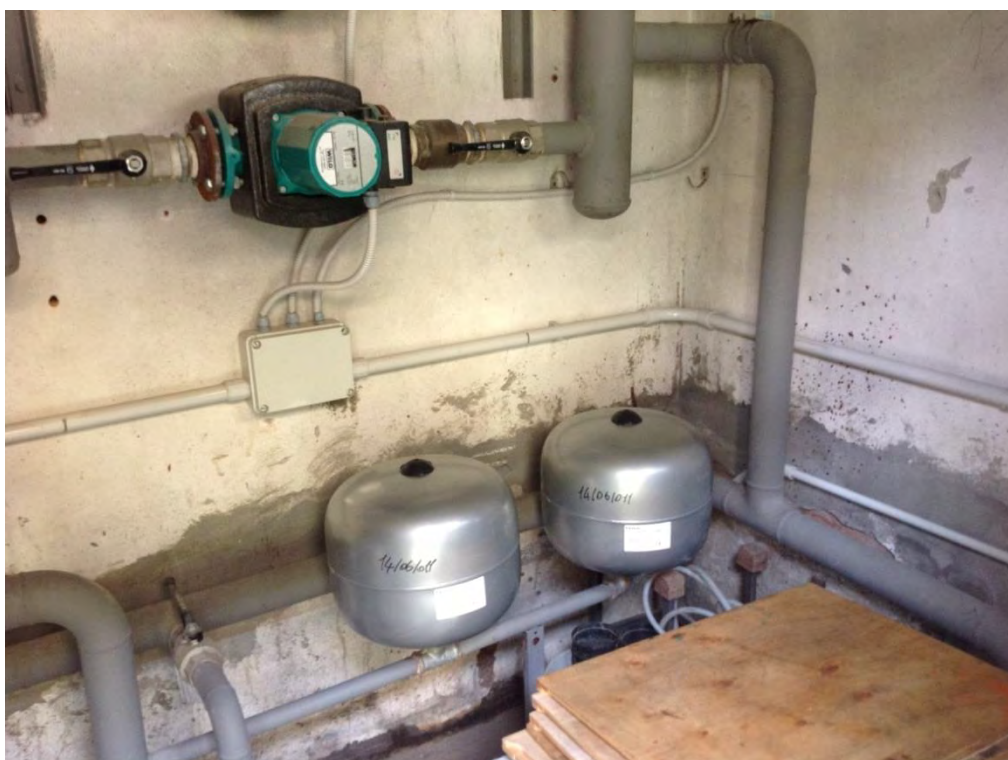
**Fig. 5 - Particolare della rete di distribuzione della sottocentrale**

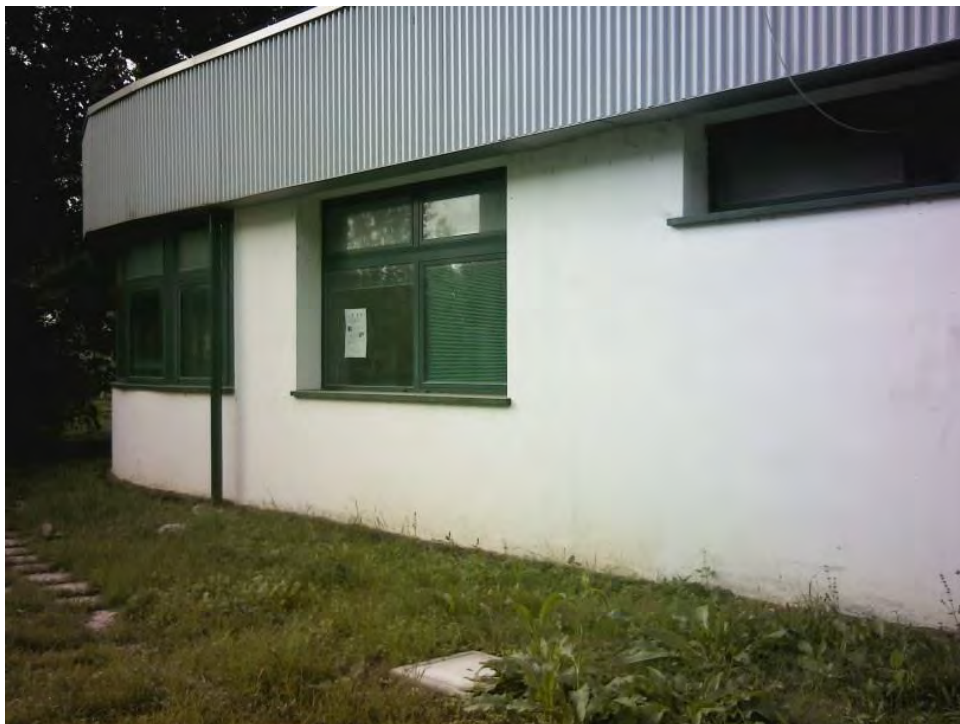
La struttura è realizzata in c.a ed i tamponamenti sono in laterizio senza alcuna presenza di isolamento termico.

La tamponatura esterna è costituita da mattone forato intonacato dai due lati e la struttura del solaio è realizzata in latero-cemento anch'essa non isolata termicamente.

**Fig. 7 - Involucro**

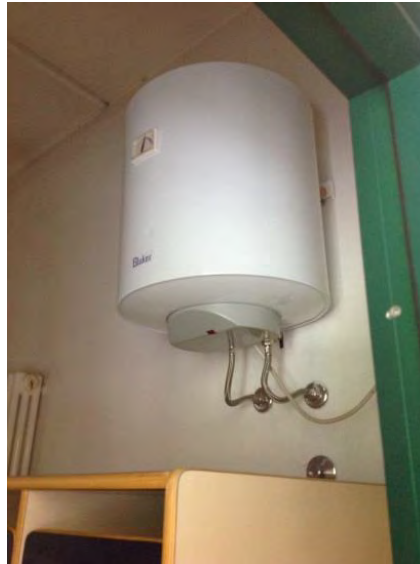
Il sistema di produzione ACS è costituito da 2 boiler elettrici Bluker da 80 litri di potenza elettrica pari a 1,2 kW ciascuno installati nei due bagni.

**Fig. 12 – Boiler Bluker**

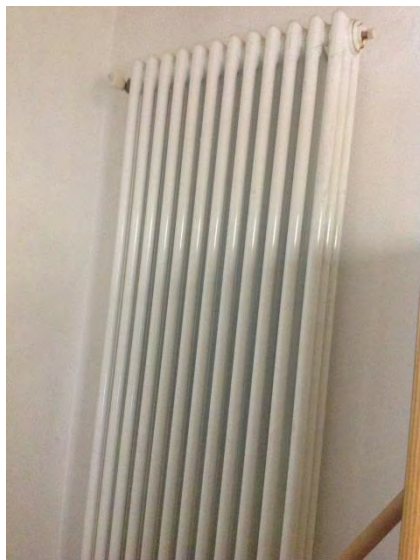
Il sistema di emissione è costituito da radiatori del tipo a tubi verticali non dotati di valvole termostatiche.

**Fig. 13 – Radiatori a tubi verticali**

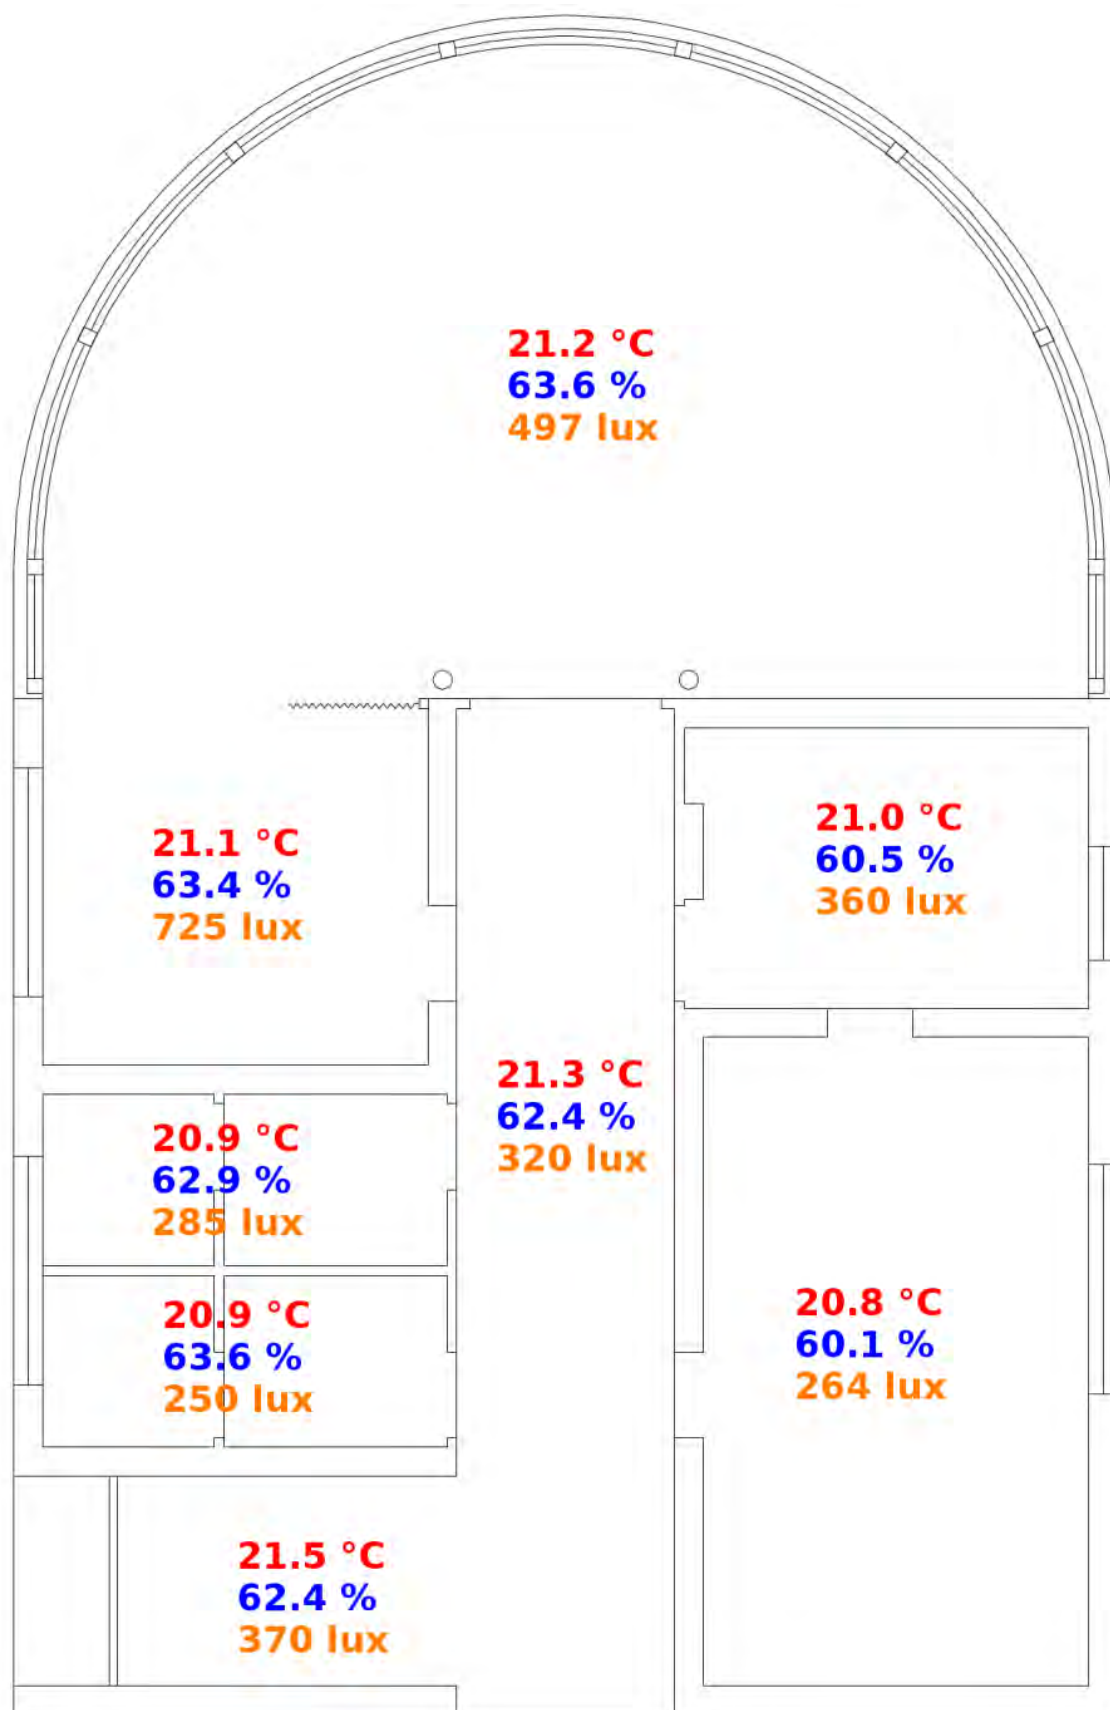
Fig. 15 – Schema rappresentativo dei dati rilevati

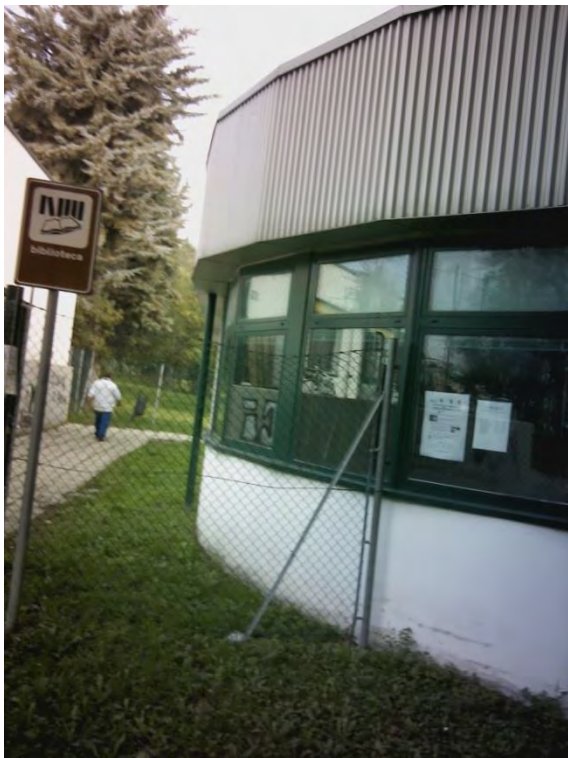
La termografia ci ha, inoltre, consentito di rilevare una massiccia presenza di ponti termici e di problemi di umidità soprattutto ai nodi soffitto-parete e al basamento.

Fig. 16 – Particolare muro esterno

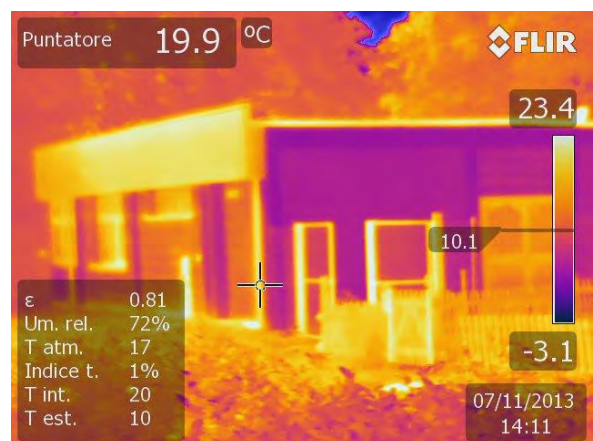
Fig. 19 - Termografia esterno

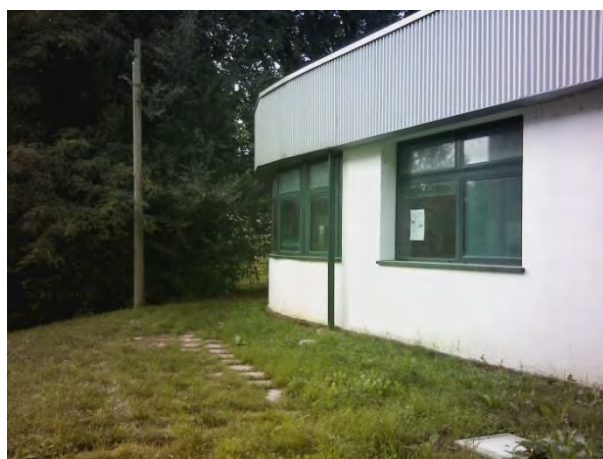
**Fig. 21 – Muro esterno biblioteca**

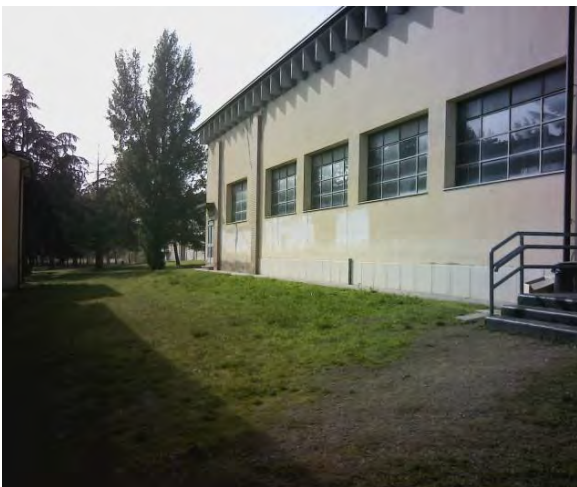
L'edificio adibito ad uso palestra si sviluppa su un unico piano fuori terra ed è isolato da altre strutture. Ad una prima analisi visiva l'edificio appare non di recentissima costruzione mostra un carente stato di manutenzione. Sulle pareti esterne sono evidenti lesioni dell'intonaco, scrostature dei muri, segni di umidità dovuta ad infiltrazione di pioggia. Il basamento, rialzato di circa 70-80 cm rispetto al piano di campagna, presenta una zoccolatura di marmo larga circa 40 cm interrotta in alcuni punti della struttura. Sono altresì evidenti numerose risarciture e riprese dell'intonaco che costituiscono evidenti ponti termici in facciata.

Fig. 222 - Appoggio copertura

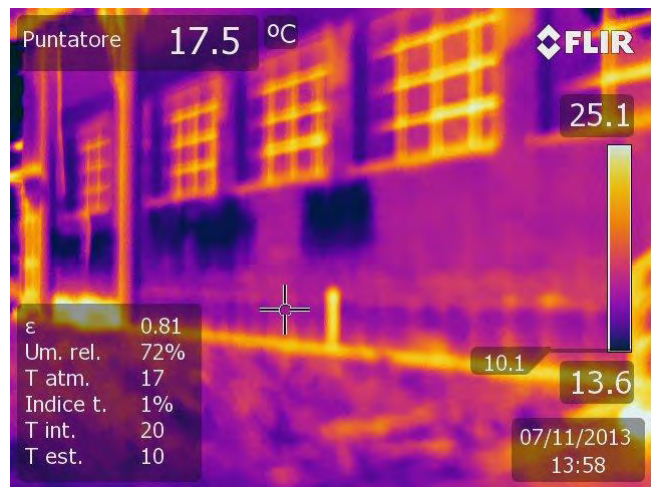
Fig. 23 - Termografia muro esterno

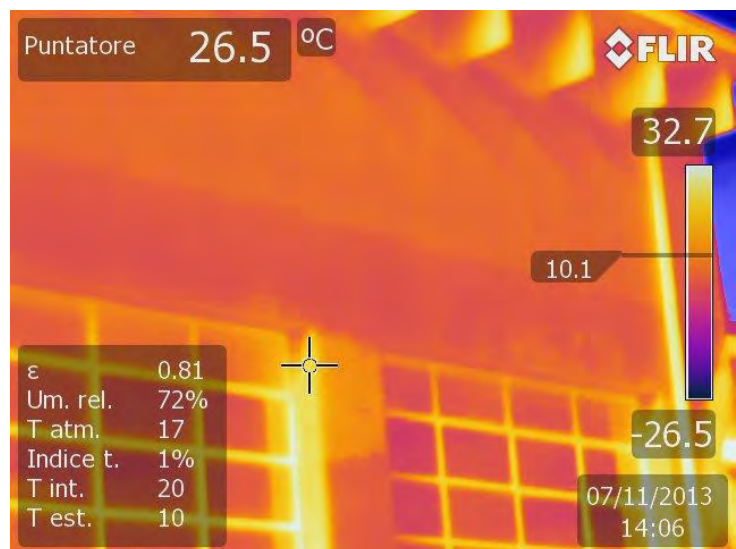
Fig. 24 - Muro esterno Palestra

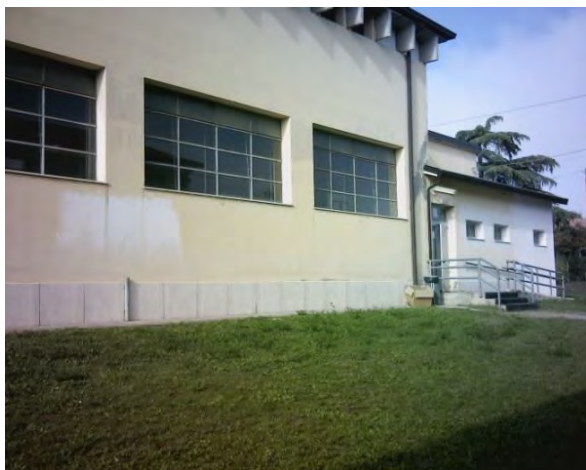
**Fig. 26 – Dettaglio muro esterno Palestra**

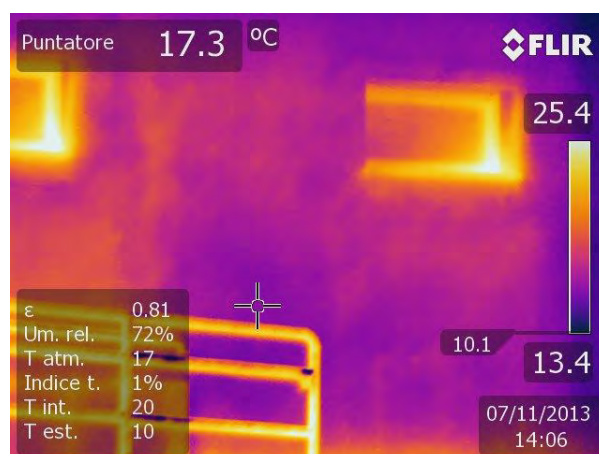
**Fig. 29 – Particolare muro esterno**

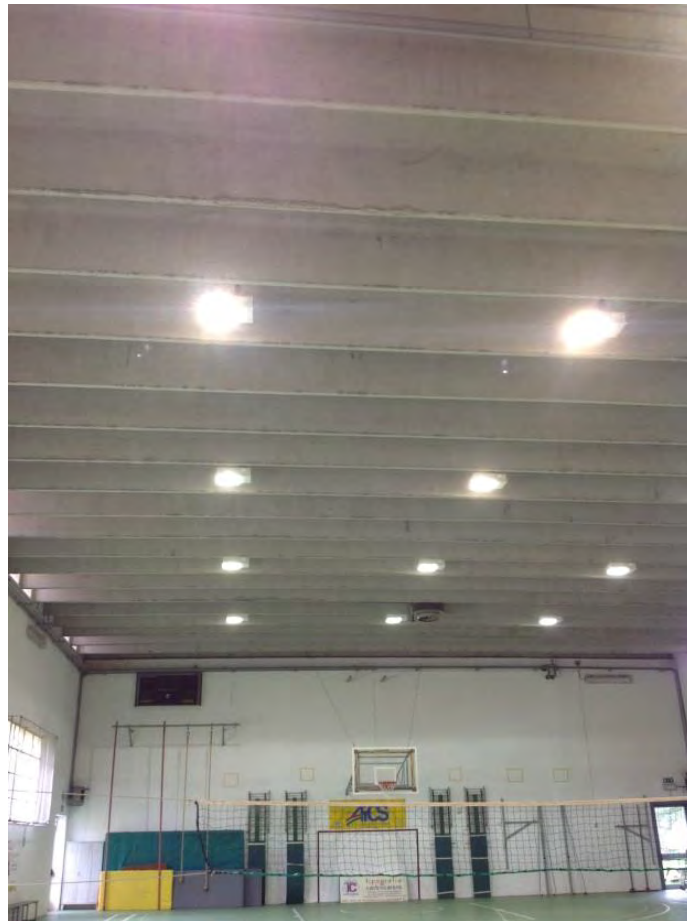
La tamponatura esterna è costituita da mattone forato intonacato dai due lati e la struttura del solaio è realizzata predalles in c.a.p. e anch'essa non risulta isolata termicamente.

**Fig. 26 – Particolare soffitto Palestra**

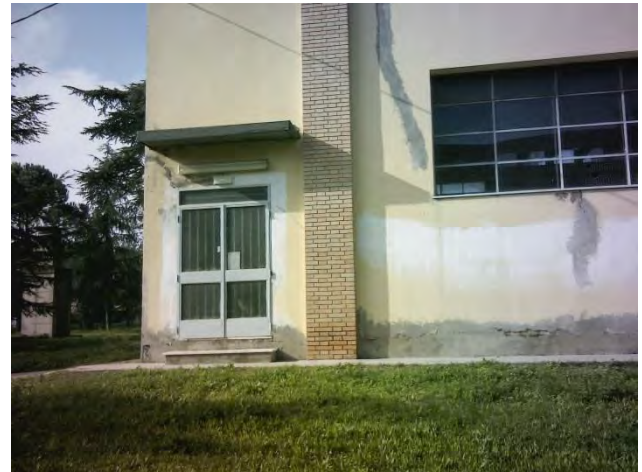
**Fig. 30 – Parete esterna Palestra**

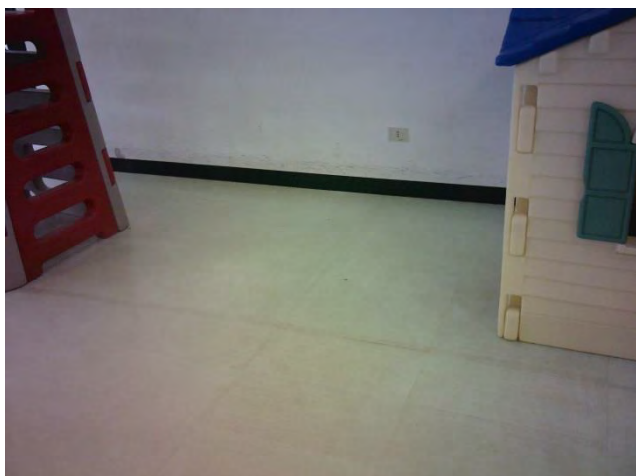
Il sistema di emissione per il riscaldamento è costituito da pannelli radianti a pavimento.

**Fig. 42 – Particolare porzione di pavimento**

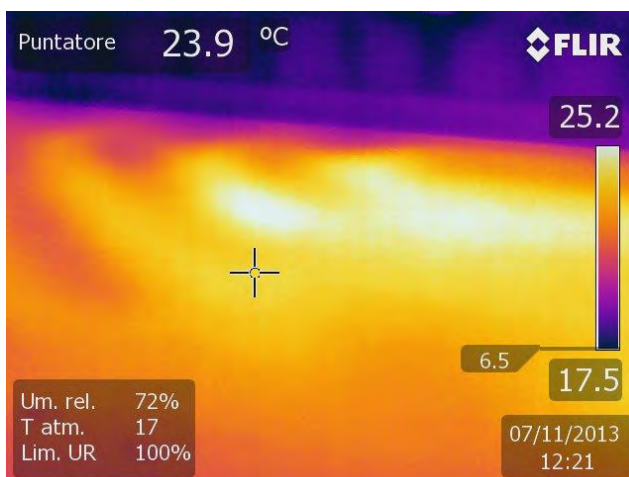
**Fig. 43 – Termografia pavimento**

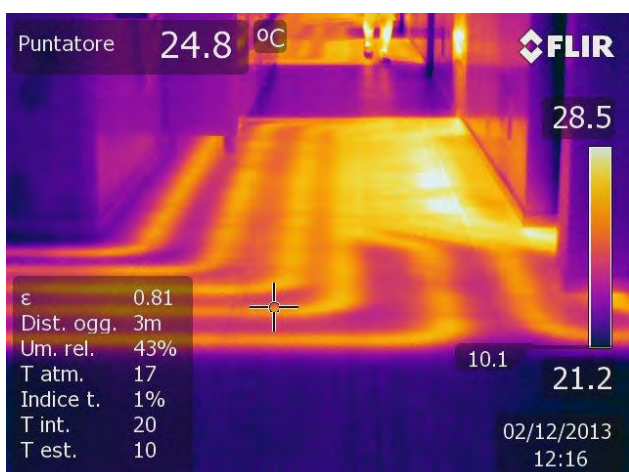
**Fig. 41 – Termografia rete impiantistica a pavimento**

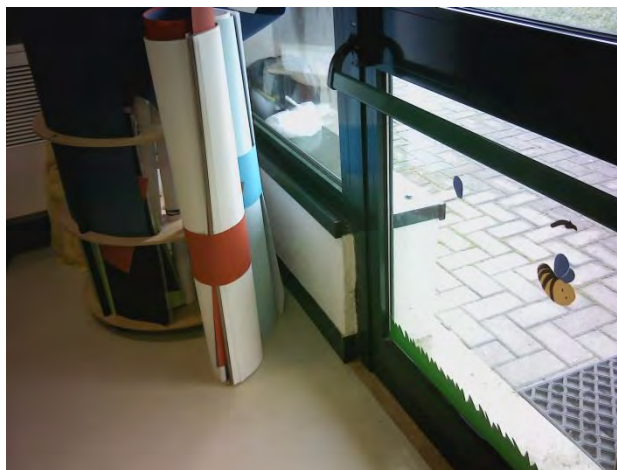
La termografia ci ha, però, consentito di rilevare una massiccia presenza di ponti termici e di problemi di umidità soprattutto nella zona sottofinestra.

**Fig. 45 – Muro esterno**

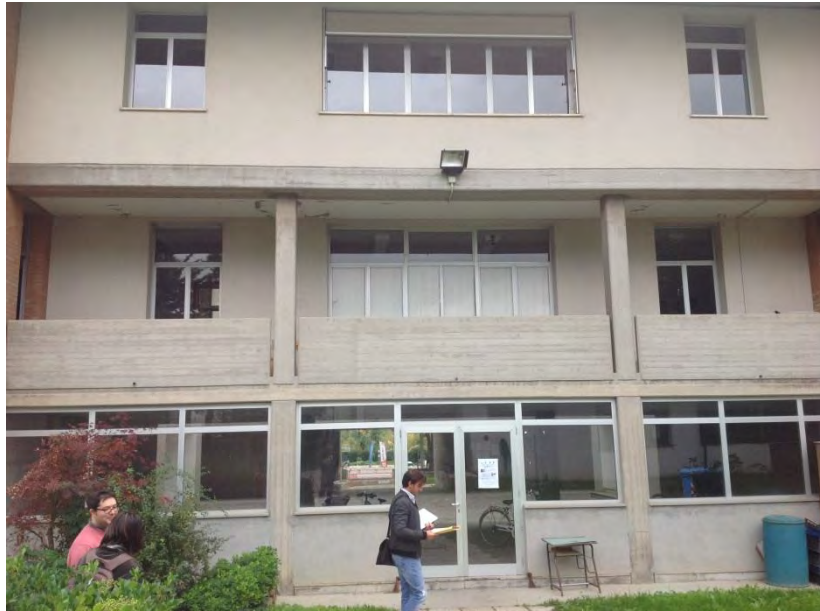
**Fig. 50 – Facciata d'ingresso**

Ad una prima analisi visiva l'edificio appare di costruzione abbastanza recente ma già dall'osservazione della facciata denuncia un non ottimale stato di manutenzione. Si notano, infatti, lesioni e scrostature all'intonaco dovute soprattutto ad infiltrazioni d'acqua dal terrazzo e dal tetto giardino.

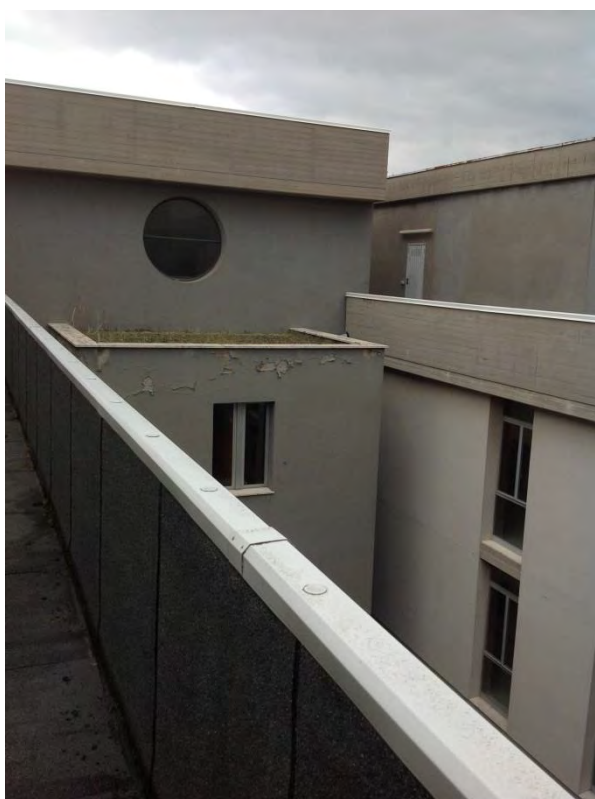
**Fig. 53 - Parapetto**

Quello che in pianta viene definito tetto giardino, in effetti è un'appendice della struttura, non praticabile e non adibita a giardino anche se su di esso si trova del terriccio. Questo elemento, a nostro parere, crea dei problemi di infiltrazione poiché il terriccio bagnato, dopo le piogge, rilascia lentamente l'acqua di cui si è imbibito e, a causa di una probabile non perfetta impermeabilità della struttura, si ha il passaggio dell'acqua alla struttura del solaio.

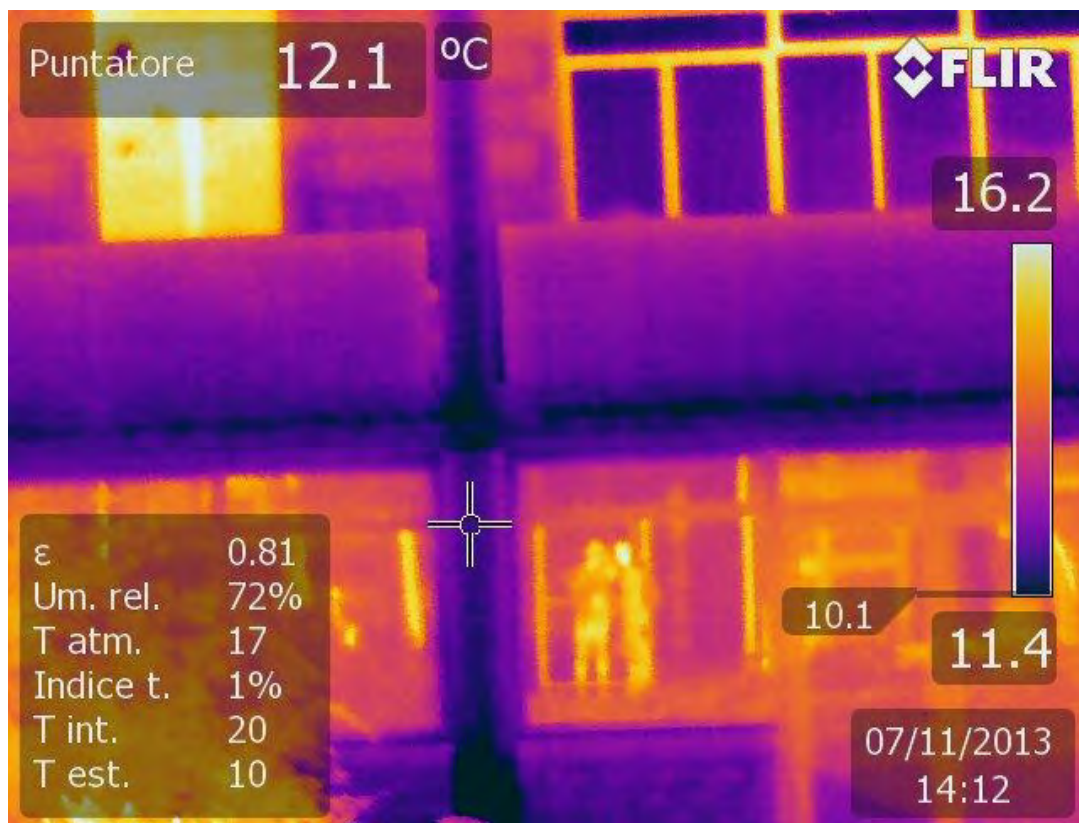
**Fig. 58 – Termografia porzione facciata principale**

La tamponatura esterna, nelle zone non realizzate in cemento a vista, è costituita da mattone forato intonacato dai due lati e la struttura del solaio è realizzata c.a e anch'essa non risulta isolata termicamente. La copertura è a terrazzo e dal sopralluogo è emerso che in caso di pioggia si originano numerosi punti di ristagno d'acqua.

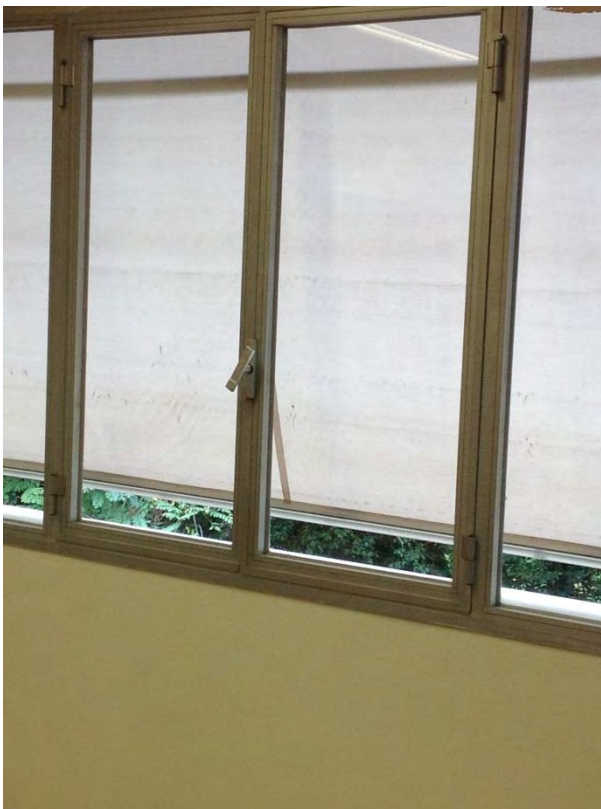
**Fig. 62 – Particolare infissi**

Si mette in evidenza il fatto che i sottofinestra hanno altezze non regolamentari (80-85 cm), ciò impedisce agli insegnanti e agli alunni di aprire le finestre, anche in estate, per ovvi motivi di sicurezza.

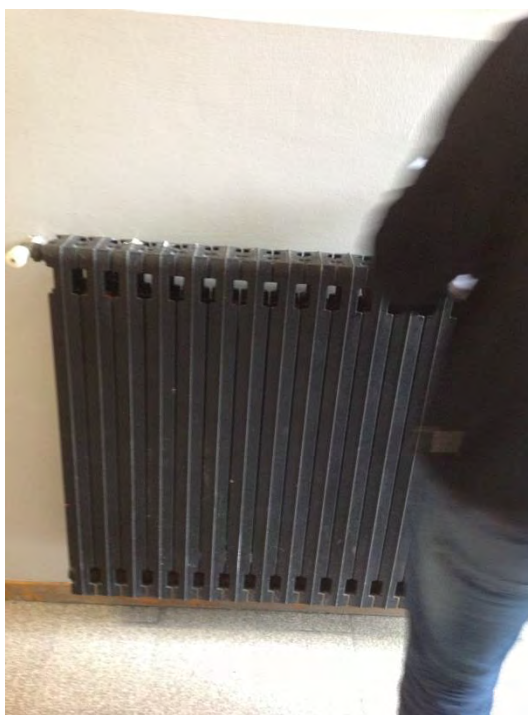
Il sistema di emissione per il riscaldamento è costituito da radiatori tradizionali.

**Fig. 64 - Termosifoni**

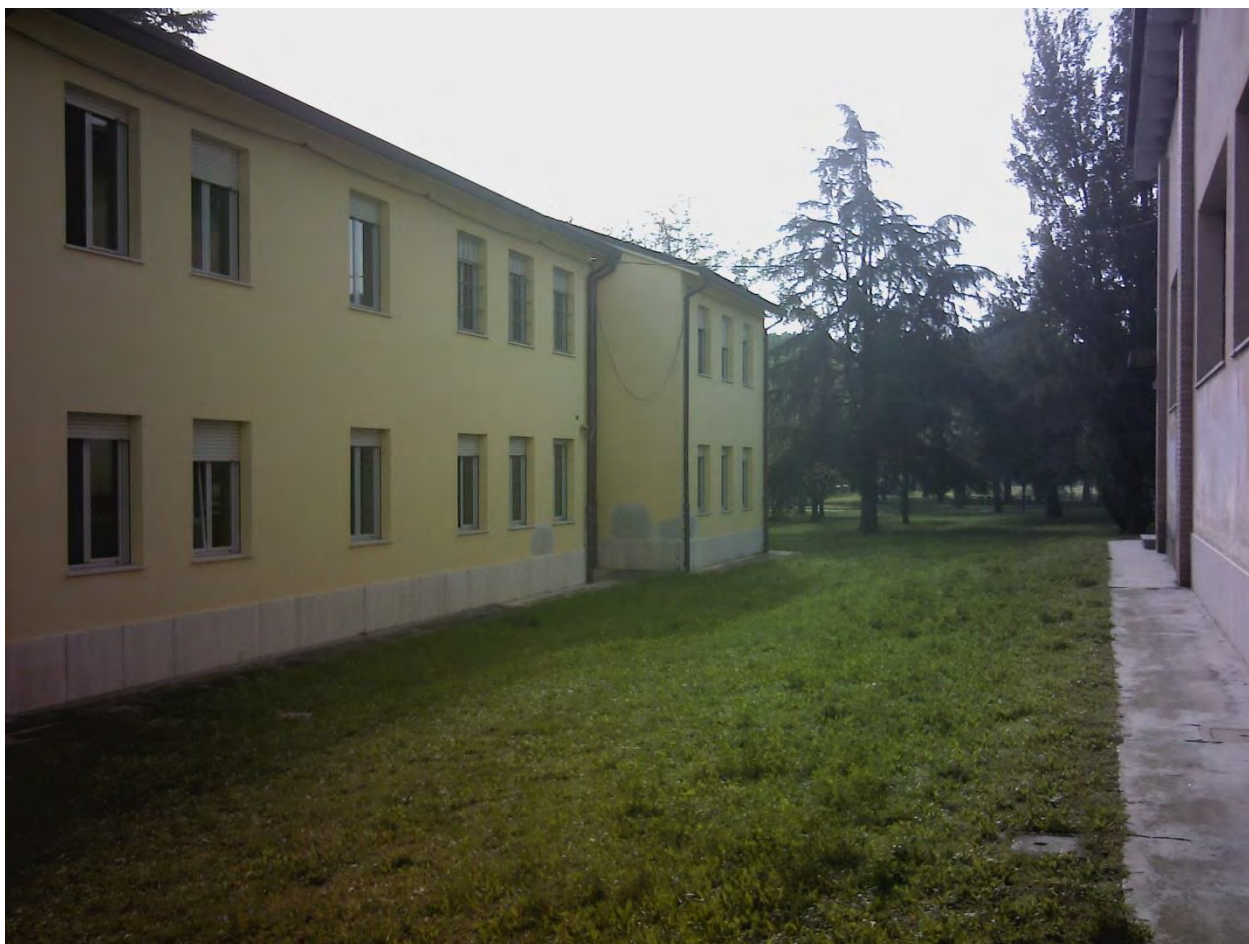
**Fig. 70 – Facciata laterale**

Ad una prima analisi visiva, le facciate esterne presentano alcuni punti che sono stati oggetto di intervento negli anni e sono rilevabili tracce di umidità da risalita lungo il marciapiede che costeggia il perimetro dell'edificio.

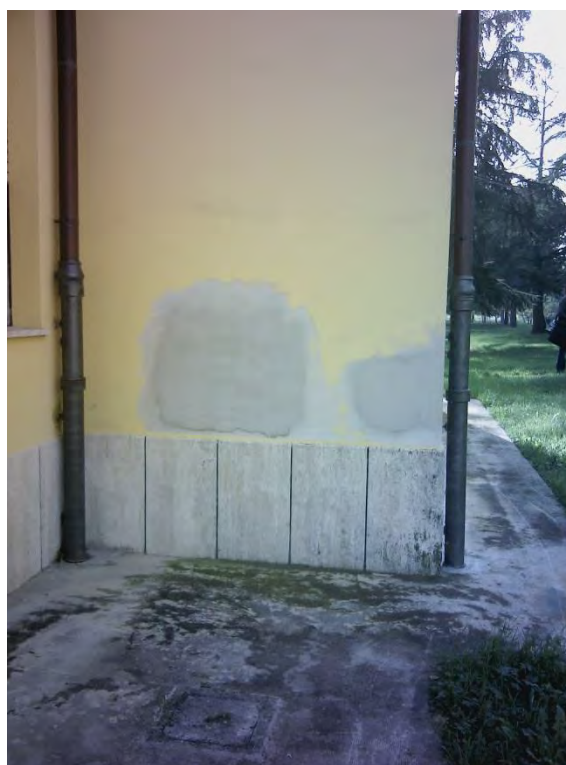
**Fig. 74 – Piccoli interventi in facciata**
