**RAPPORTO FINALE SULLA CAMPAGNA DI MISURE
SULLA FONTANA DEI TRITONI DI VALLETTA
DEL 14-16 FEBBRAIO 2017**

RT/2018/20/ENEA

V. Spizzichino, M. Pistilli, C. Crovato, D. Mirabile Gattia

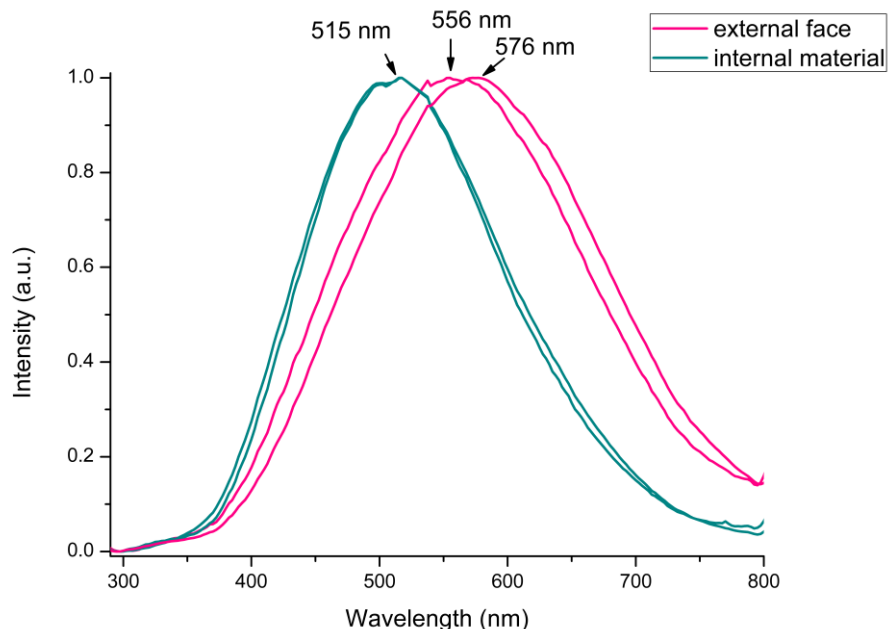
Figura 1: spettri LIF ottenuti su aree della sezione interna (verde) e su aree della superficie esterna (rosa) del campione di pietra prelevato da un distacco della fontana.

Il segnale LIF relativo alla sezione interna del campione, oltre ad essere ben riproducibile su ogni punto della faccia esaminata (documentando, quindi, l'omogeneità del materiale) è perfettamente in accordo con gli spettri LIF della calcite del travertino presenti nei database del Laboratorio [V.Spizzichino, F.Angelini, L.Caneve, F.Colao, R.Corrias, L.Ruggiero, *In situ study of modern synthetic materials and pigments in contemporary paintings by laser-induced fluorescence scanning. Studies in Conservation* **60** (2015) pp: S178-S184; Report ENEA progetto COBRA]. I segnali ottenuti, invece, sulla superficie esterna, non riferibili alla calcite, evidenziano una grossa disomogeneità della superficie stessa.

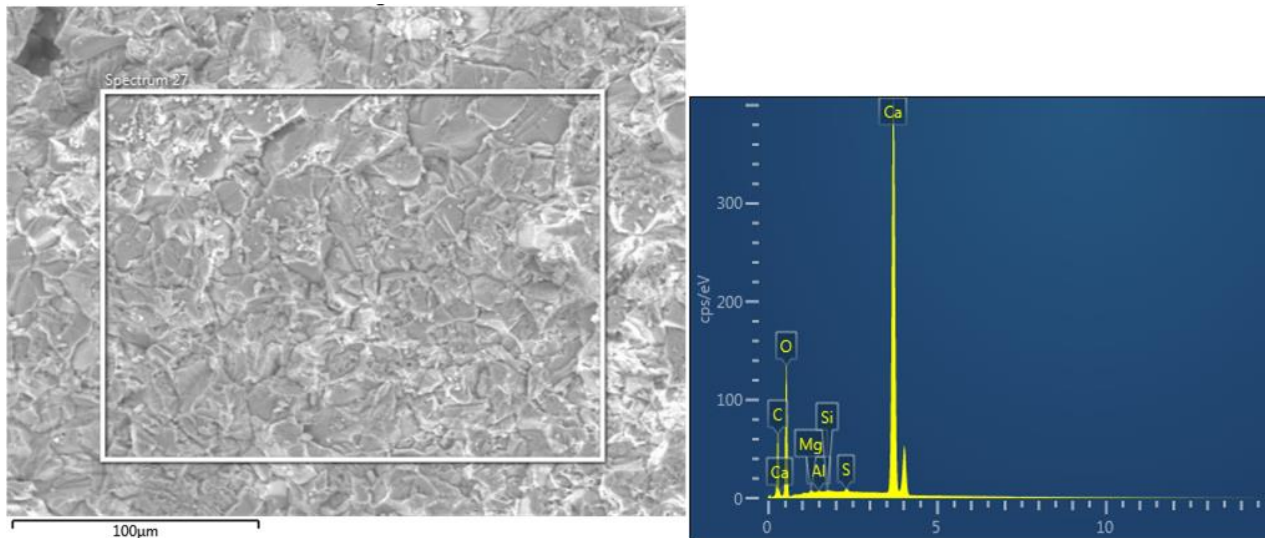
Sul materiale interno e sullo strato superficiale sono state svolte, infine, delle analisi SEM EDS, effettuate con uno strumento ZEISS EVO MA15. Esse hanno nuovamente confermato che sul materiale di base, travertino (CaCO_3 , figura 7), è presente, un sottile strato contenente Na, Cl, K, Mg, Si, S con tracce di Fe e Zn, Al (figura 8).

Figura 7: immagine SEM della zona del materiale costitutivo e relativo spettro EDS. Sono presenti principalmente i seguenti elementi: Ca, C e O.

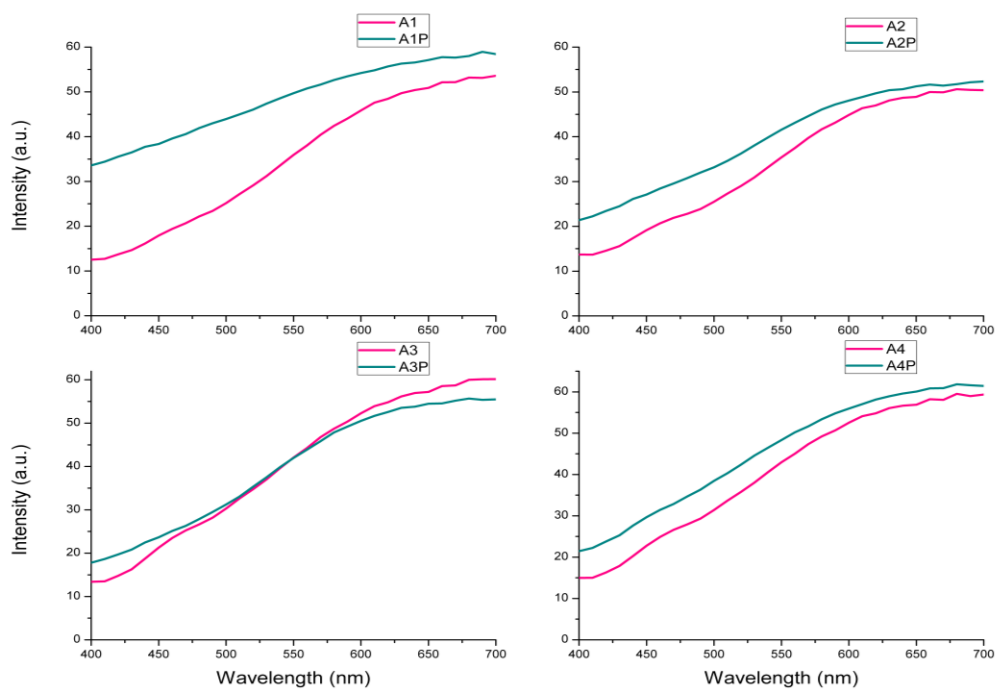
Figura 12: spettri di riflettanza per le quattro aree prima e dopo (P) il trattamento chimico.

Il maggior effetto evidenziabile sulla zona 1 è giustificato dalle caratteristiche maggiormente aggressive dell'EDTA, acido etilendiamminotetracetico. Particolarmente quando è in forma bisodica ($\text{Na}_2[\text{H}_2\text{EDTA}] \cdot 2 \text{H}_2\text{O}$), l'EDTA forma complessi stabili con moltissimi cationi ed è fortemente efficace contro le macchie dovute alla presenza di ossidi, come, ad esempio, gli ossidi di ferro.

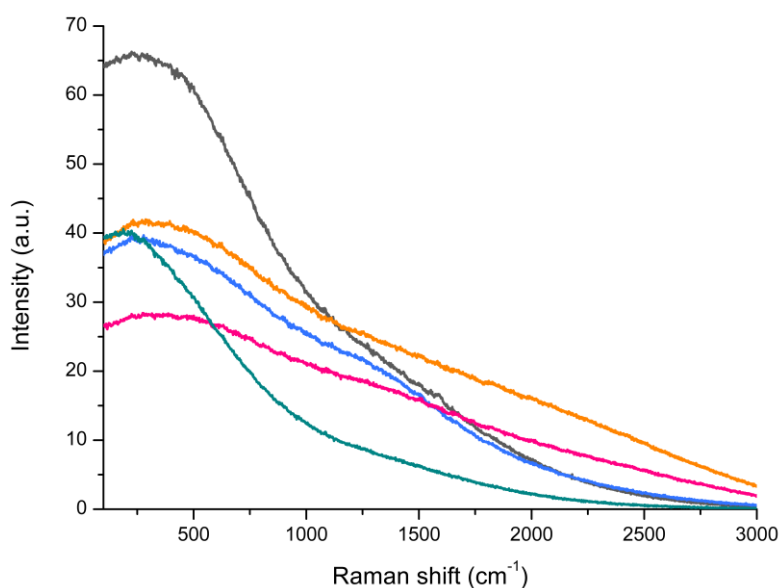
Sulle aree selezionate per i test dei trattamenti sono state svolte numerose misure di spettroscopia Raman prima dell'applicazione degli impacchi. In tutti i punti studiati di tutte e quattro le aree, come risulta evidente da figura 13, non è mai risultato visibile il caratteristico spettro della calcite (con picchi principali a 1084 , 280 e 157 cm^{-1}), presente invece negli spettri raccolti dopo il trattamento sull'area 1 (figura 14). Ancora però assente negli spettri post trattamento sulle altre tre aree.

Figura 13: spettri Raman ottenuti sulle diverse aree prima che venissero sottoposte a trattamento di pulitura chimica.

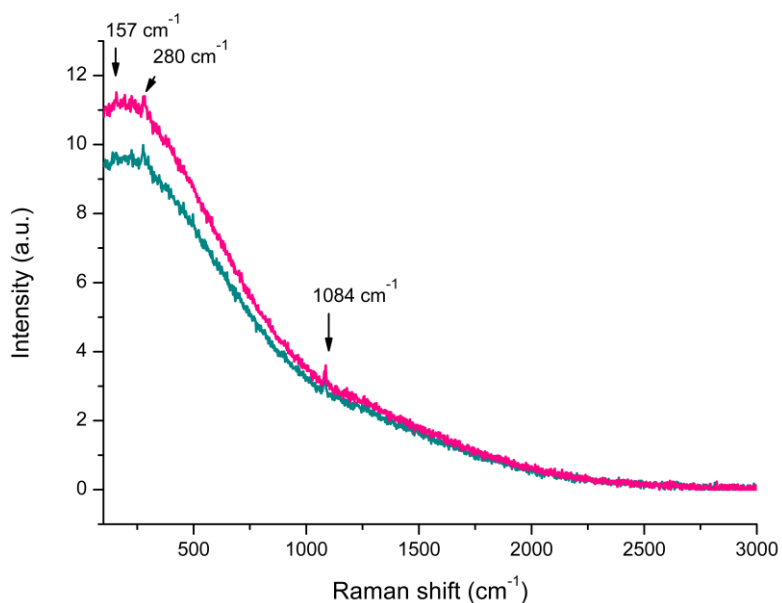
Figura 14: spettri Raman ottenuti su due diversi punti dell'area 1 dopo il trattamento di pulitura chimica.

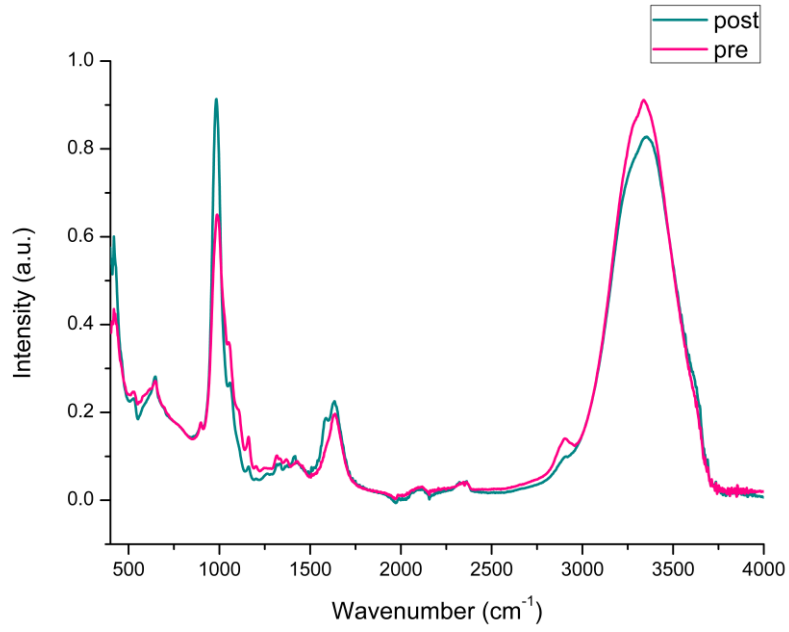
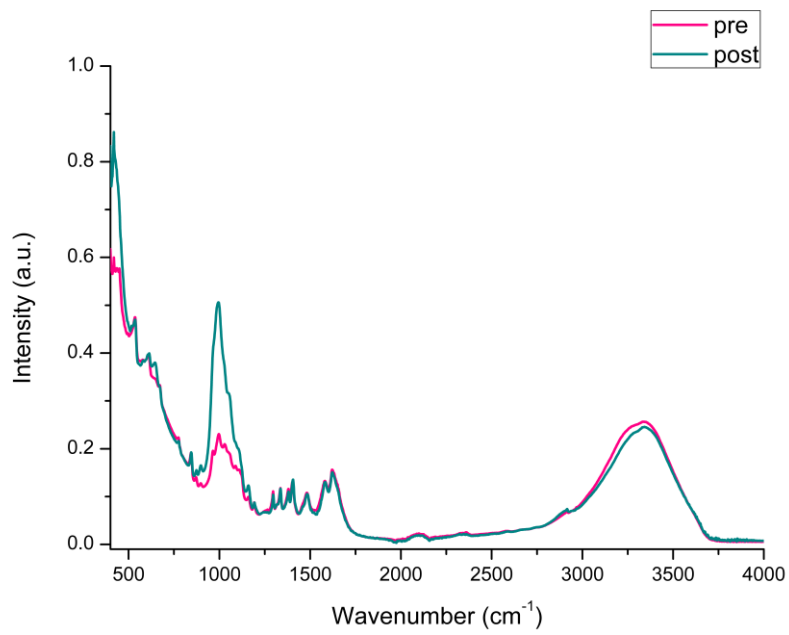
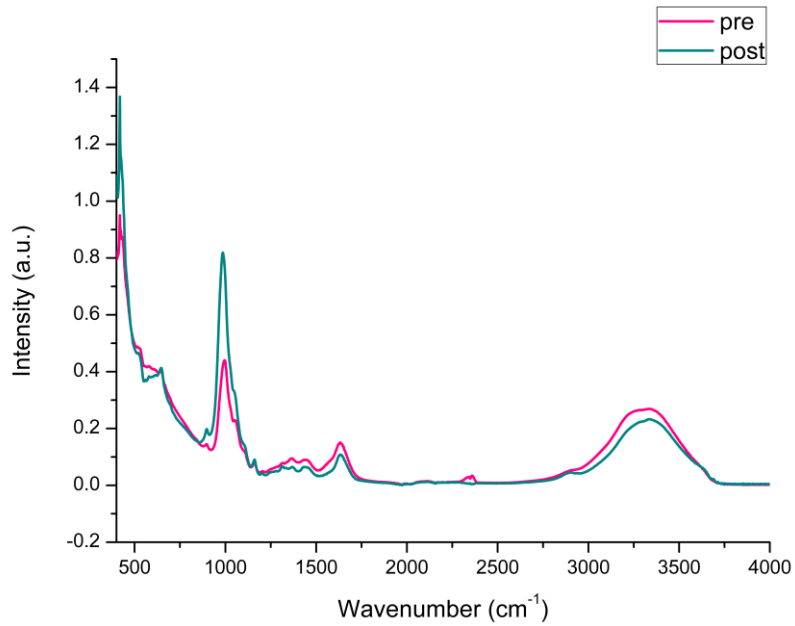
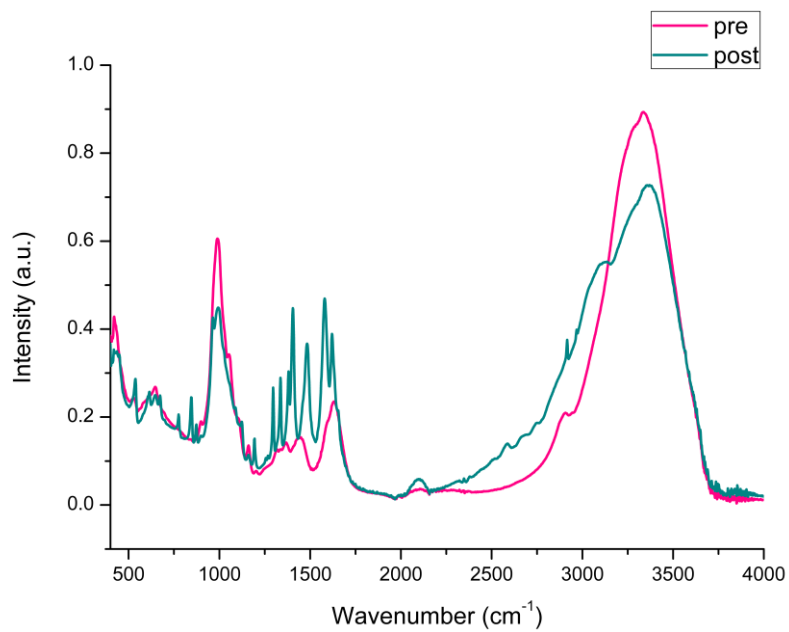
Le misure FTIR (Fourier Transform Infrared Spectroscopy) svolte in laboratorio sugli impacchi non hanno evidenziato, per le quattro aree studiate, la rimozione di CaCO_3 , almeno entro i limiti di rilevabilità dello strumento usato. Come visibile nelle figure 15-18, le differenze tra gli spettri FTIR effettuate sugli impacchi tal quali e sui tamponi prelevati dopo il trattamento sono essenzialmente riconducibili alla differente umidità contenuta dai campioni.
